# ***ESTUDOS GEOLÓGICOS E GEOTÉCNICOS***

# ***REVISÃO PERIÓDICA***

# RUPTURA DE TRECHO DO CANAL

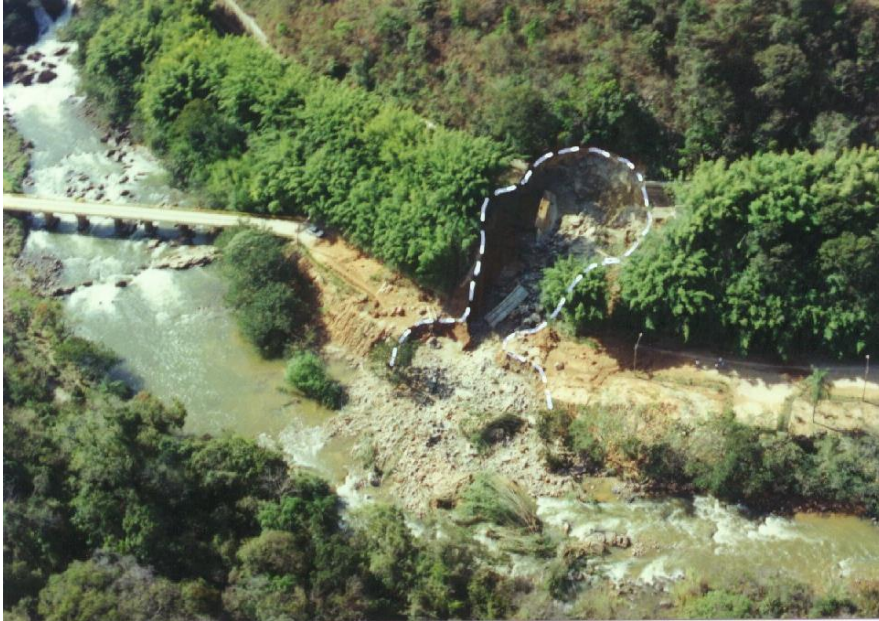
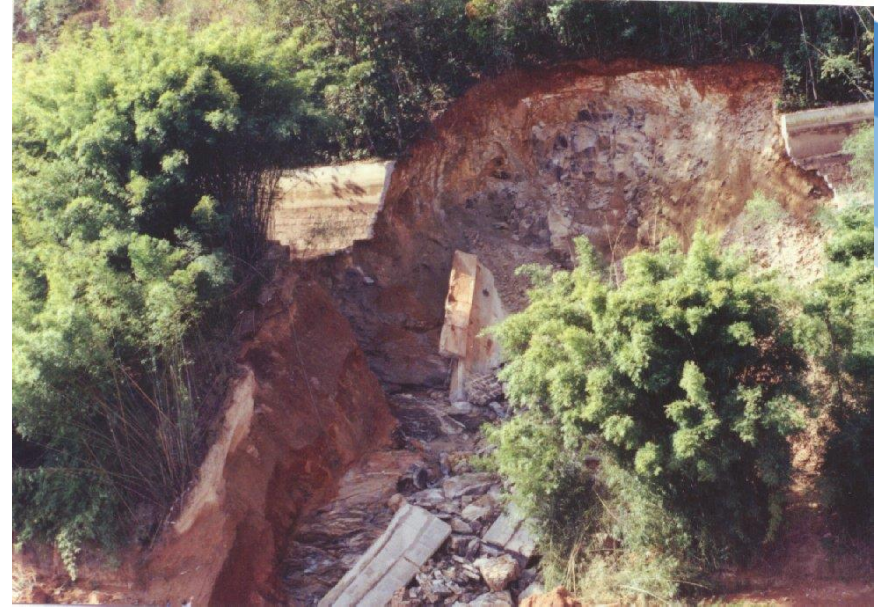
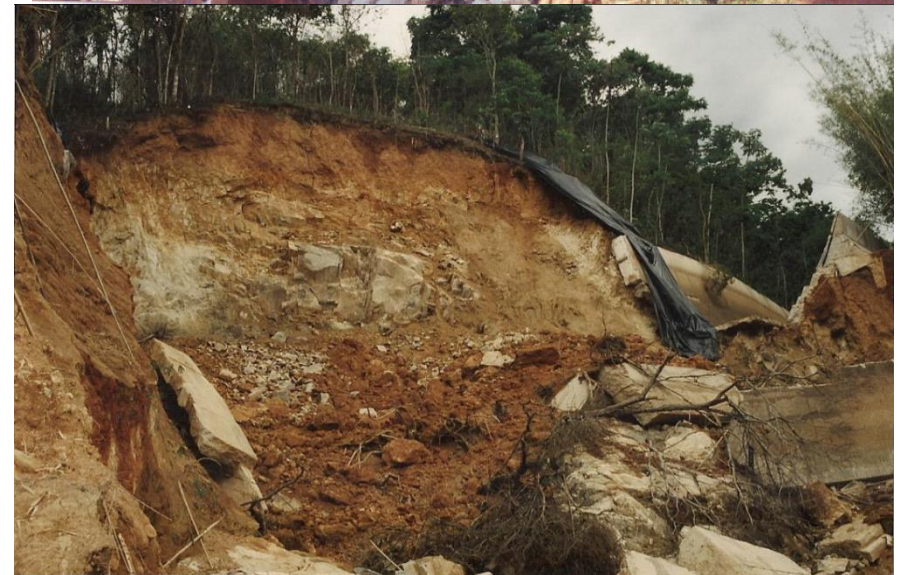
**Ruptura ocorrida em 1994  
no Canal Adutor de uma  
PCH.**

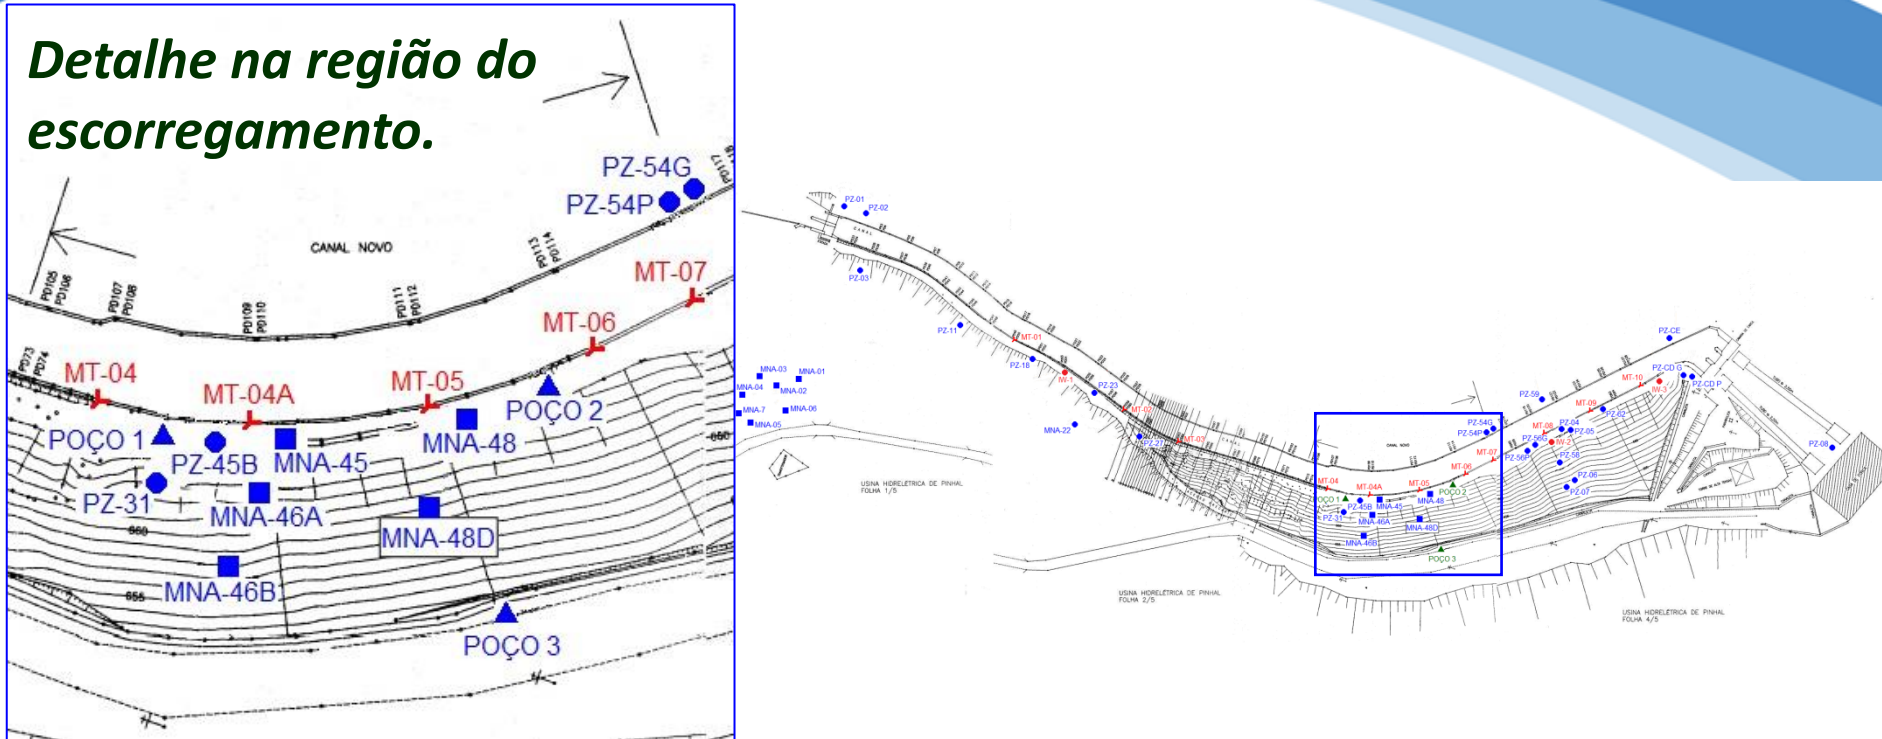
*Detalhe na região do  
escorregamento.*

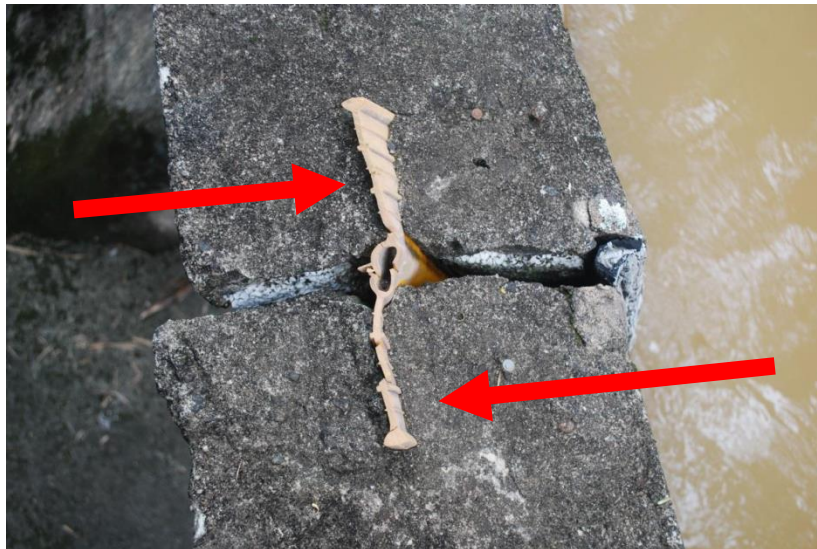
Inspeções das juntas do Canal Adutor na região da ruptura (entre MT-4 e MT-6), vieram revelar deslocamentos cisalhantes da ordem de 20 mm, no topo das juntas de contração onde foram instalados esses medidores.

**Deslocamento cisalhante entre concretos velho e novo, na junta onde está instalado o MT-4.**

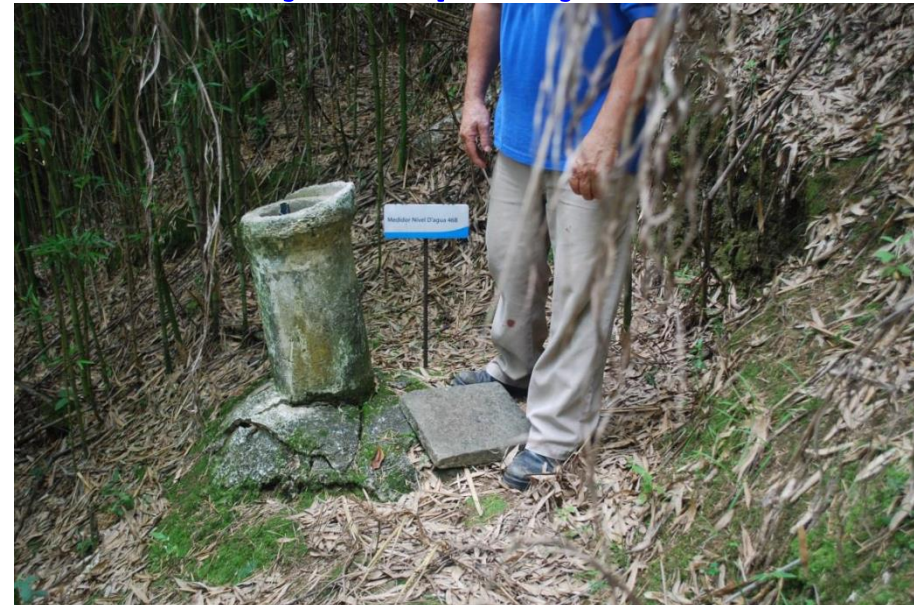
**PZ-56B, instalado na encosta com tubulação de proteção inclinada.**

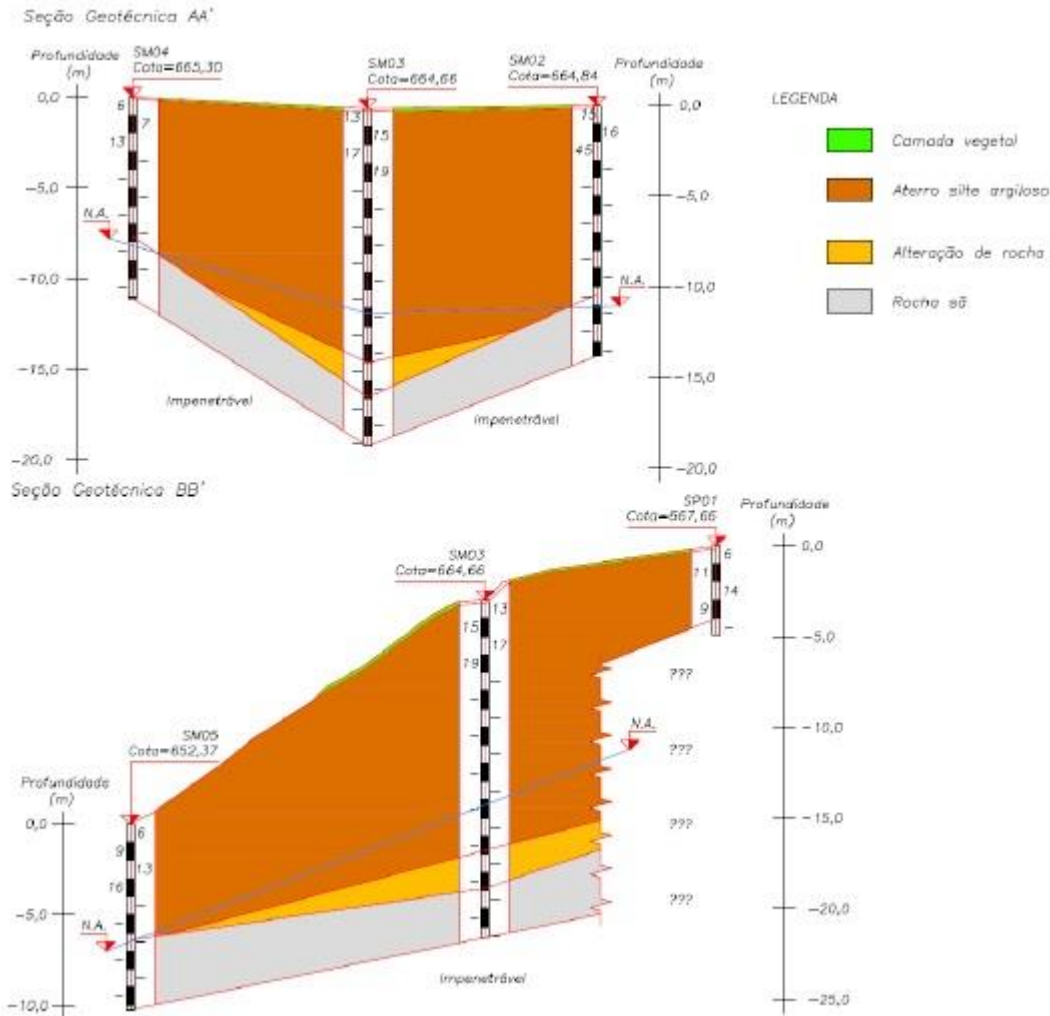
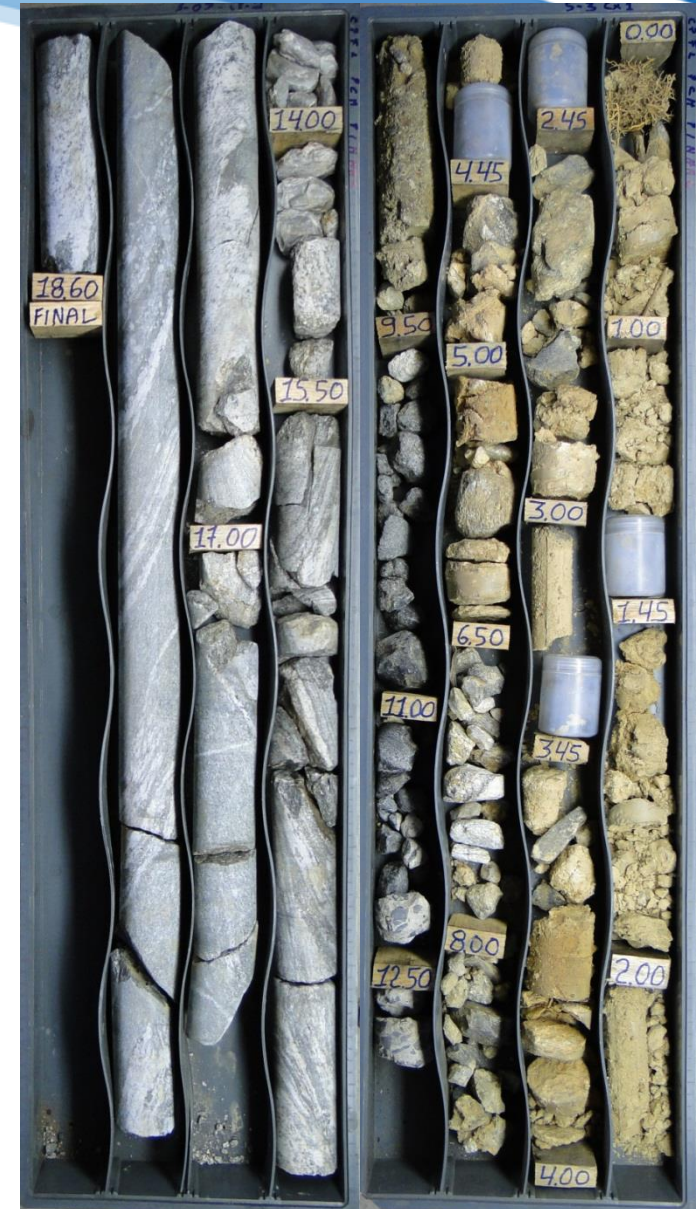
Perfil de sondagem das seções geotécnicas e testemunhos do furo SM-3.

**Observou-se uma espessura de material de aterro de grande magnitude com relação ao que se esperava para o local, e ainda, foi verificada uma grande influência do fluxo de água na estabilidade da massa de solo.**

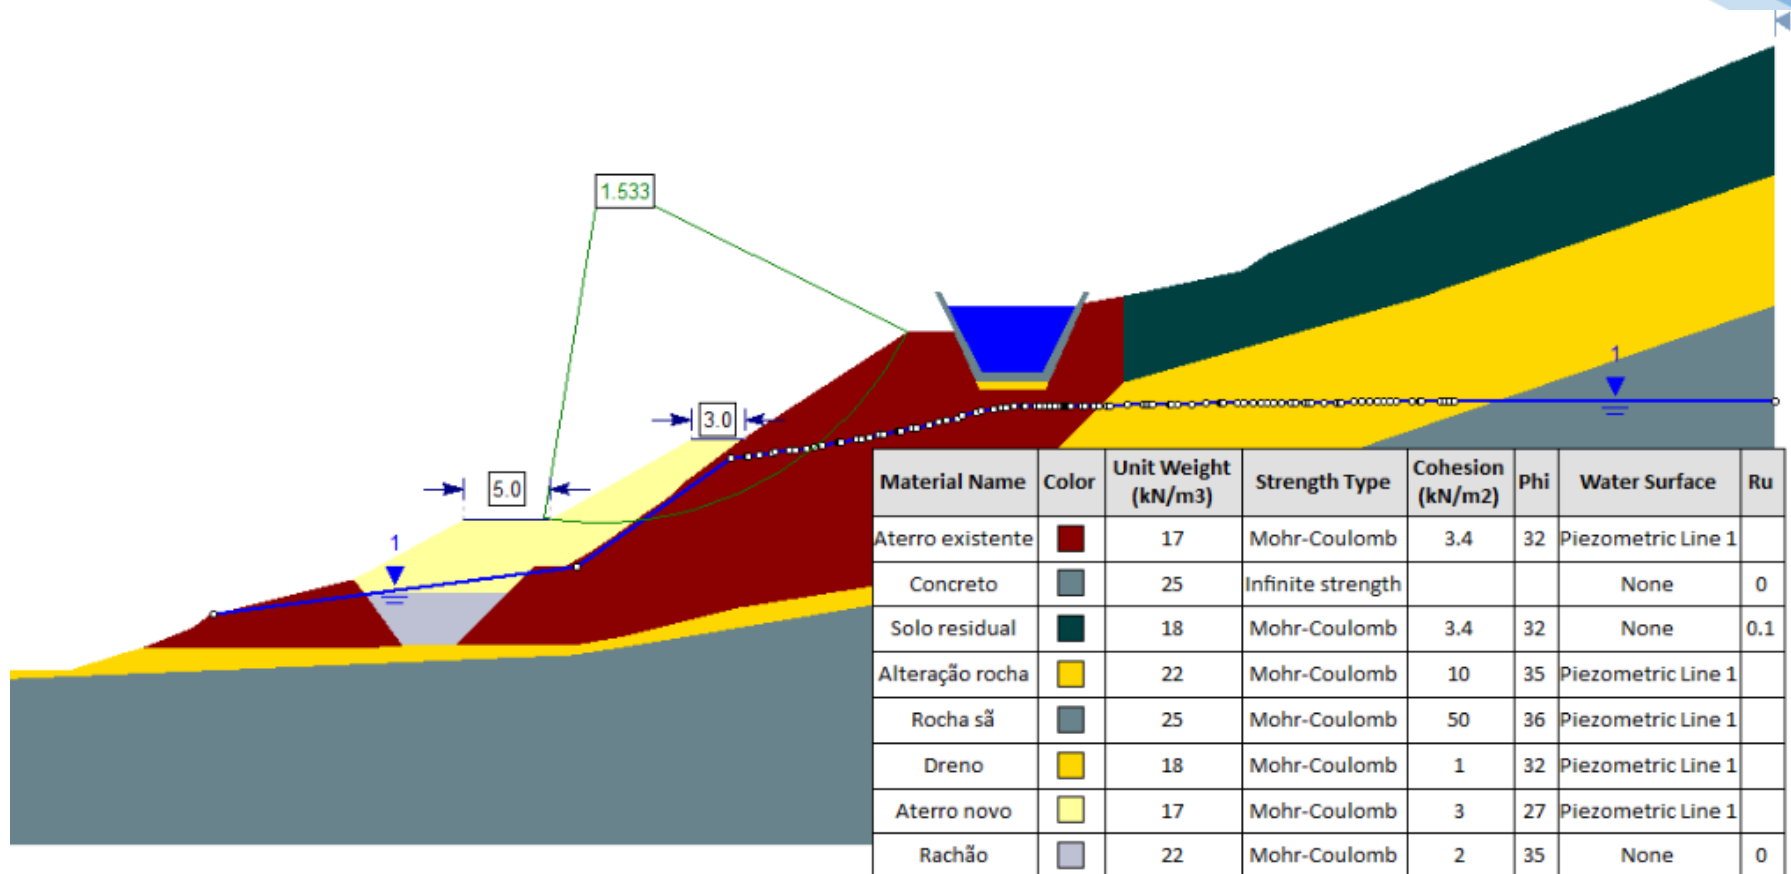
**As análises de estabilidade indicaram que a região em estudo apresentava baixo fator de segurança, inferior aos valores preconizados em norma.**

**Aterro de solo com base granular → Baixo custo, não necessidade de mão de obra especializada e facilidade de execução.**

Aterro de solo com base granular → FS = 1,533 > 1,4 (Requerido)
