HIDROLOGIA, ESTRUTURAS EXTRAVASORAS E EQUIPAMENTOS

ESTUDOS HIDROLÓGICOS

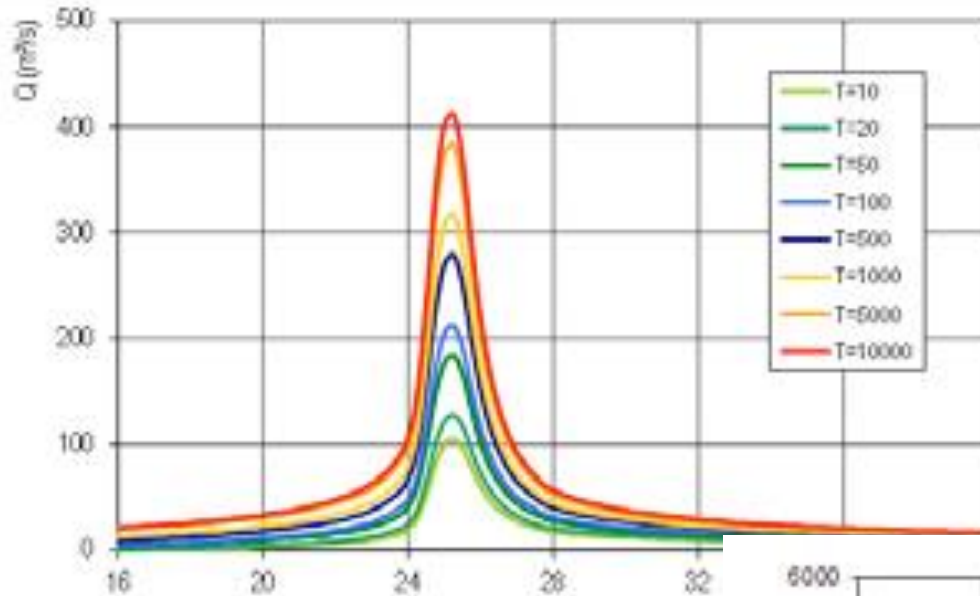
**Hidrogramas de cheias
para diferentes tempos de
recorrência**

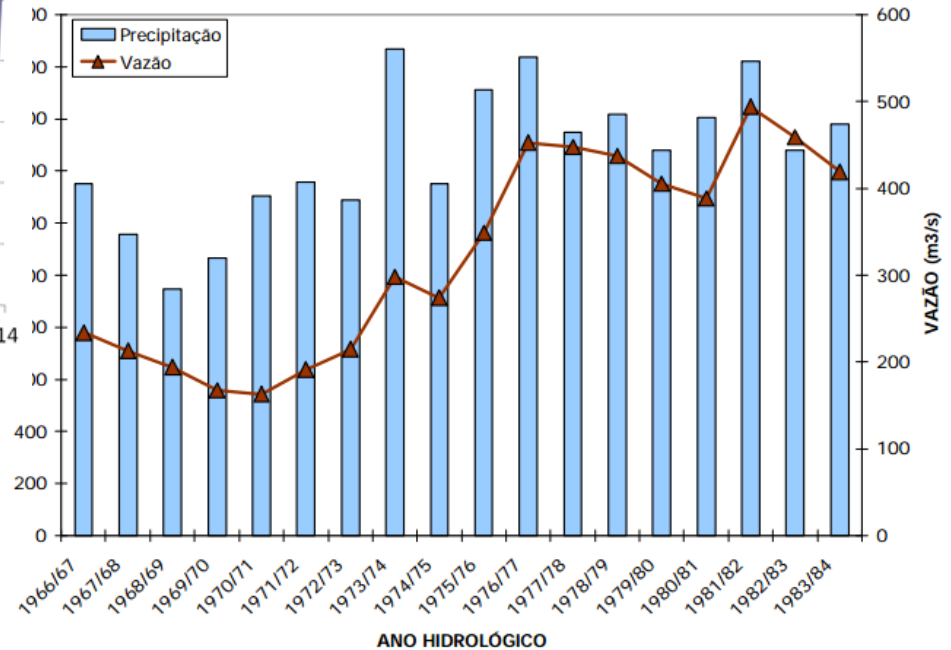
Precipitação anual
cidade de São Paulo

**Talvez a remoção da
vegetação natural da bacia
levou ao aumento da vazão.**

**Precipitação na Bacia do Alto Taquari
e a vazão média no rio Taquari - MS,**

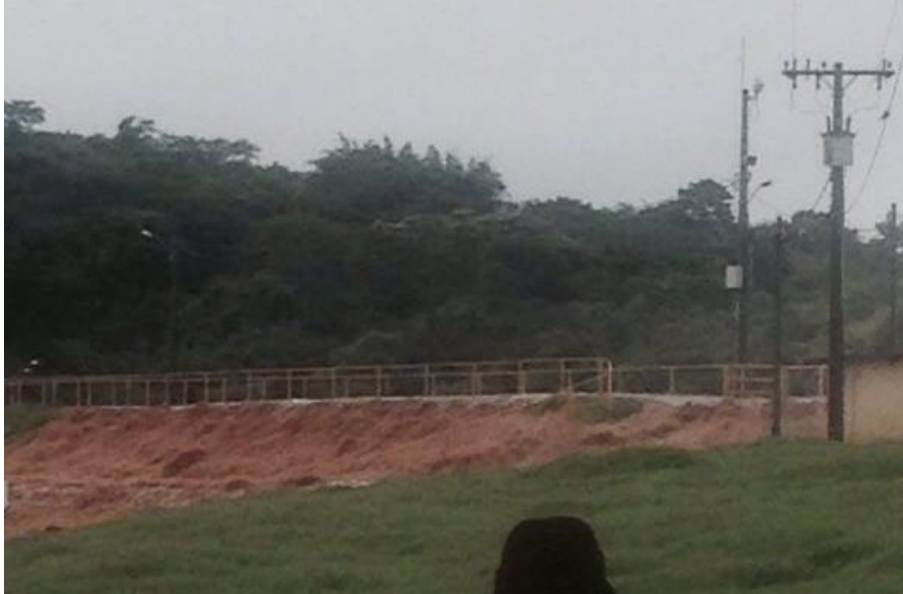
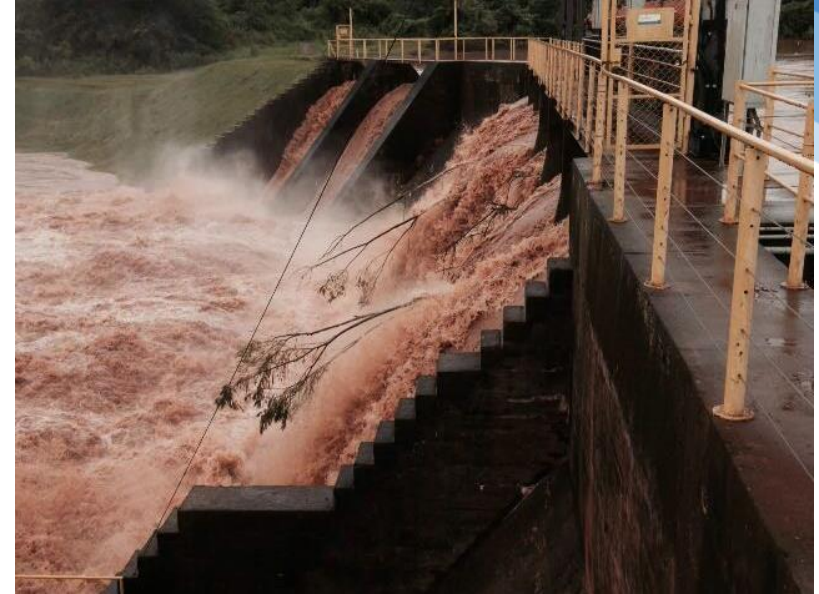
CAPACIDADE VERTENTE PCH

Histórico dos galgamentos: Jan/2013 e Jan/2016

Precipitação Jan/2016: 150 mm em 3 horas

Comparação das vazões: Vazão vertida total (Capacidade) = $248,11\text{m}^3/\text{s}$

Vazão registrada (Estimada) = $900\text{m}^3/\text{s}$

Diferença = **$651,89\text{m}^3/\text{s}$**

CONCLUSÃO: Necessidade de contratação de empresa para reavaliação hidrológica de cheias e tempo de recorrência.

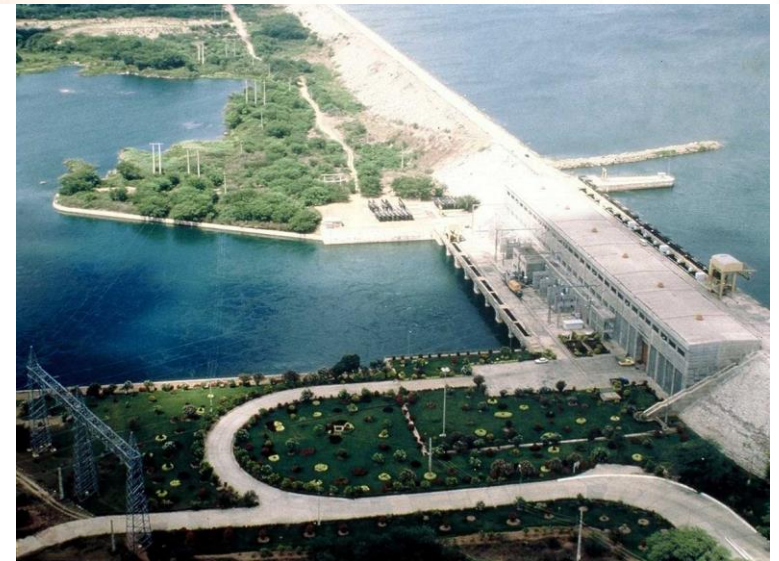
UHE MOXOTÓ – CORTE DE JUNTAS

Corte das juntas com 6 cabos helicoidais com carborundum

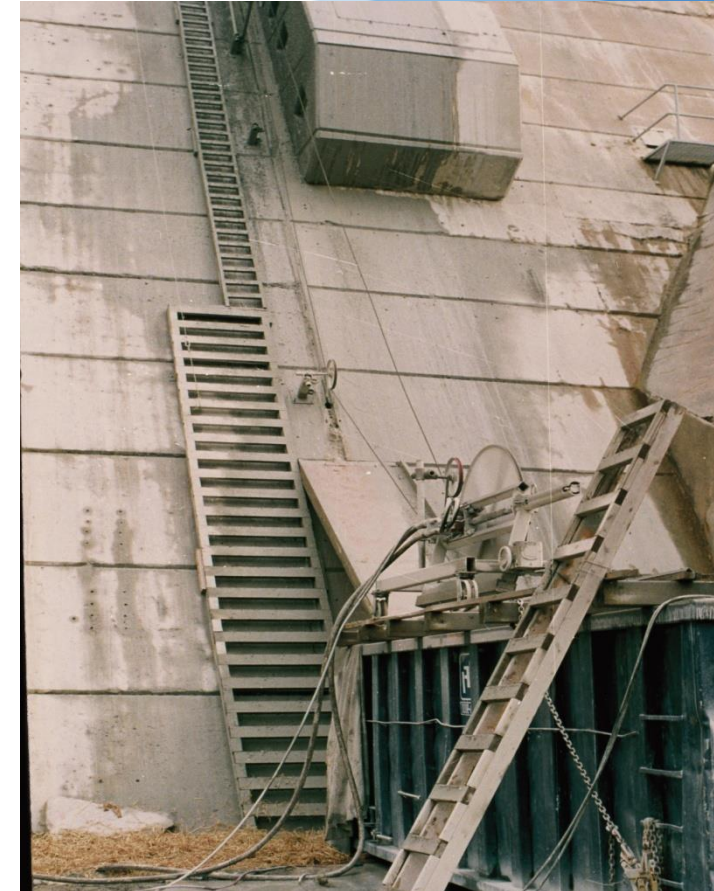
**Corte de junta na T.A.
com sistema de cabos
diamantados.**

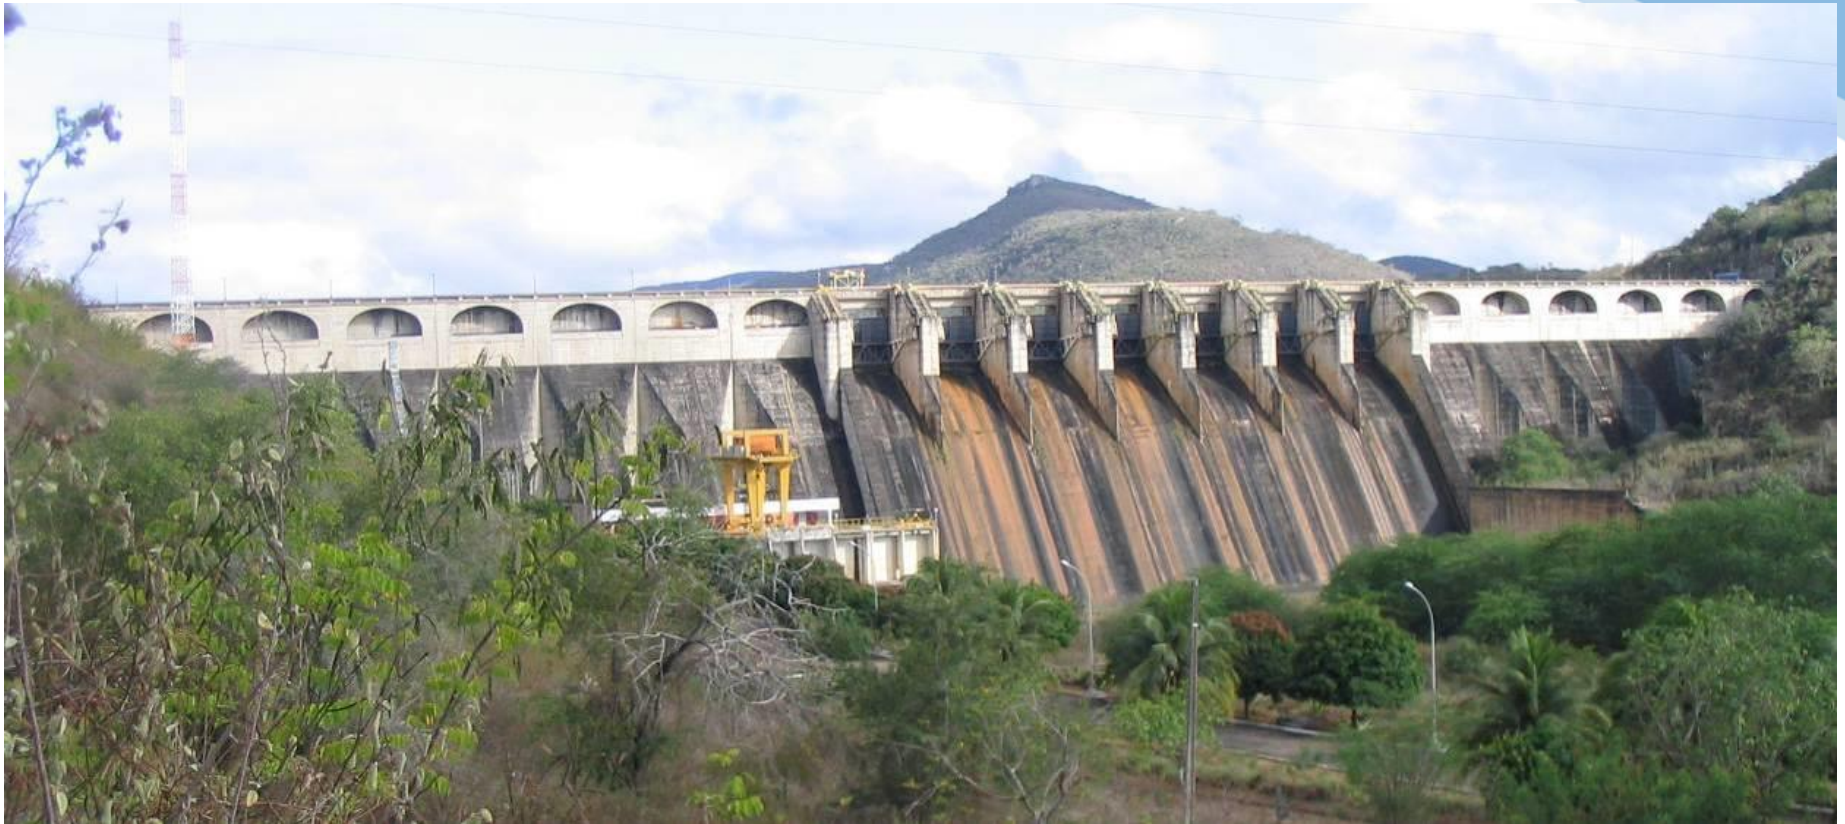
**Vista de jusante da barragem em contrafortes de Pedra,
com vertedouro central.**

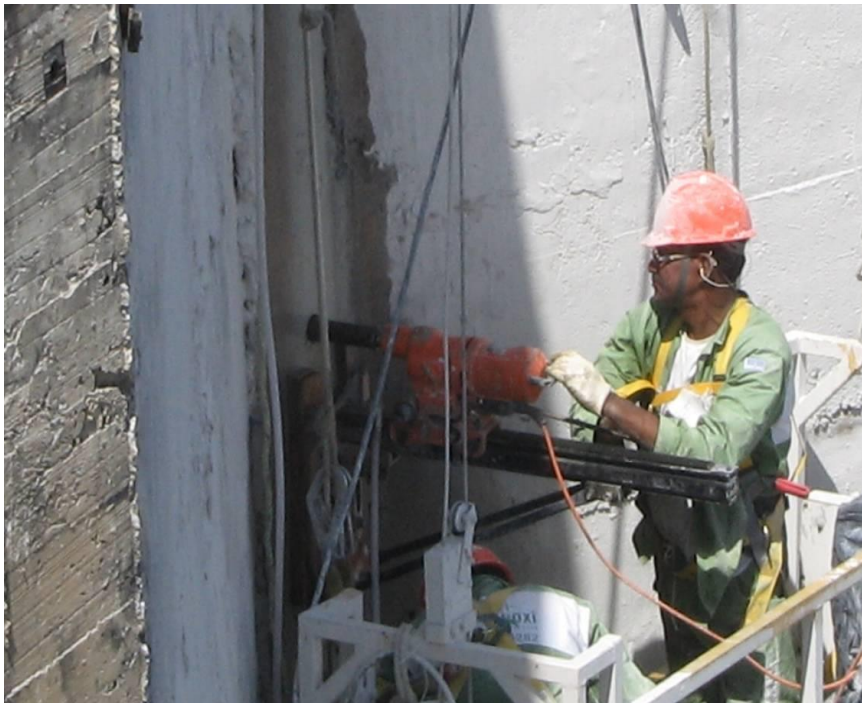
Equipamento de corte

Operação a montante durante o corte das juntas.

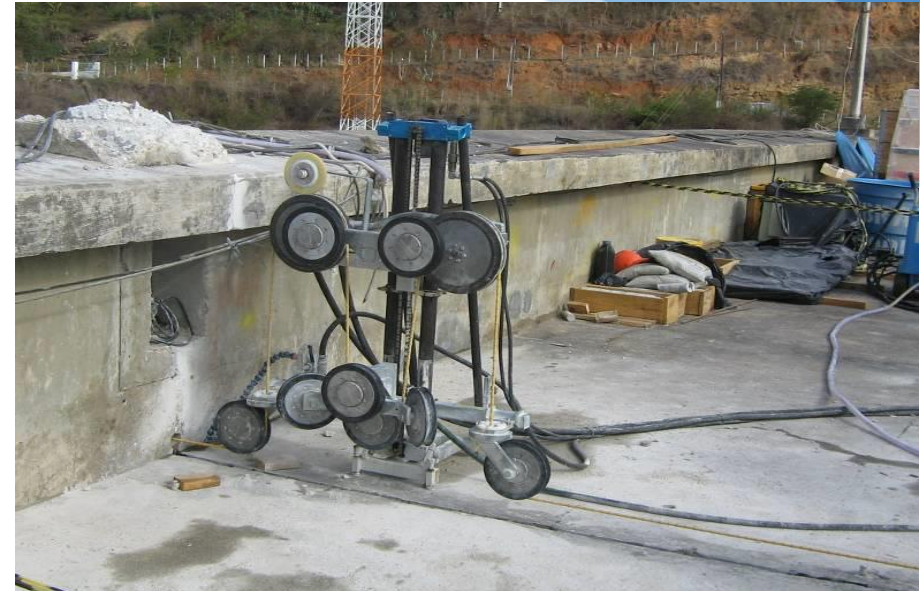
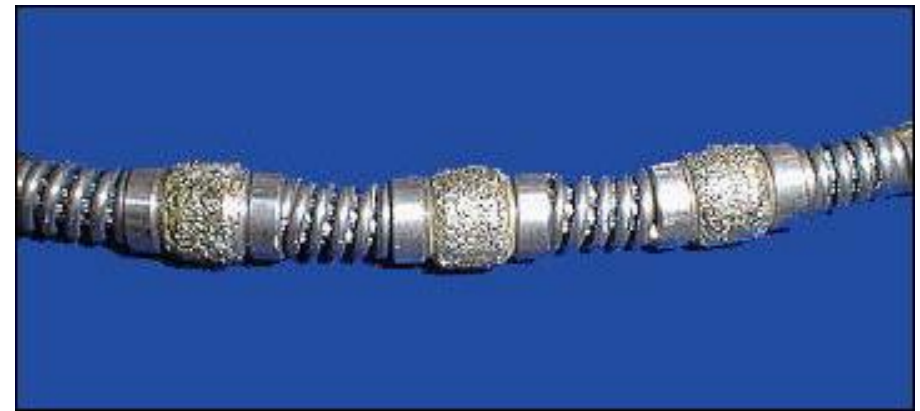
Detalhe do cabo diamantado

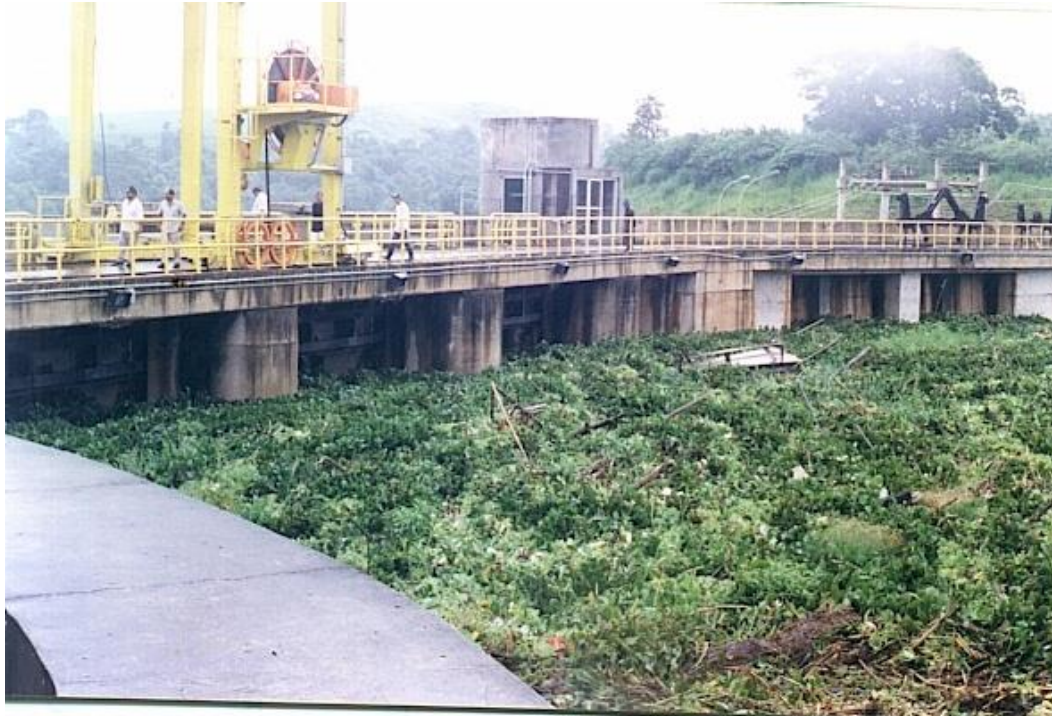
Grande quantidade de material flutuante a montante de uma barragem.

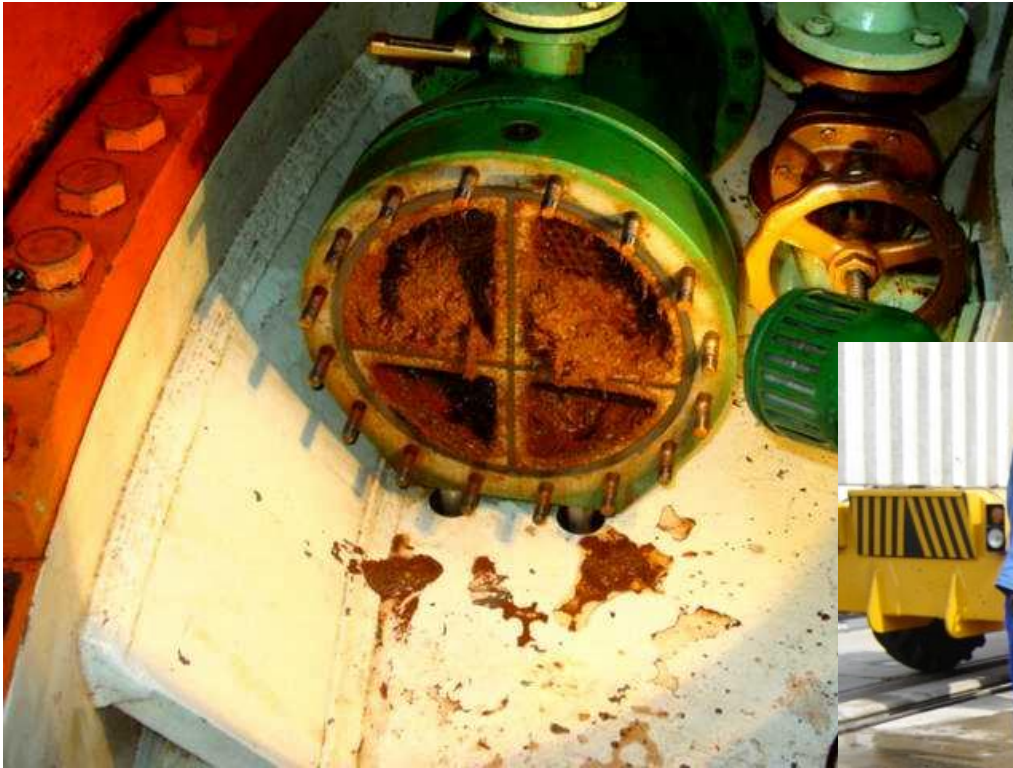
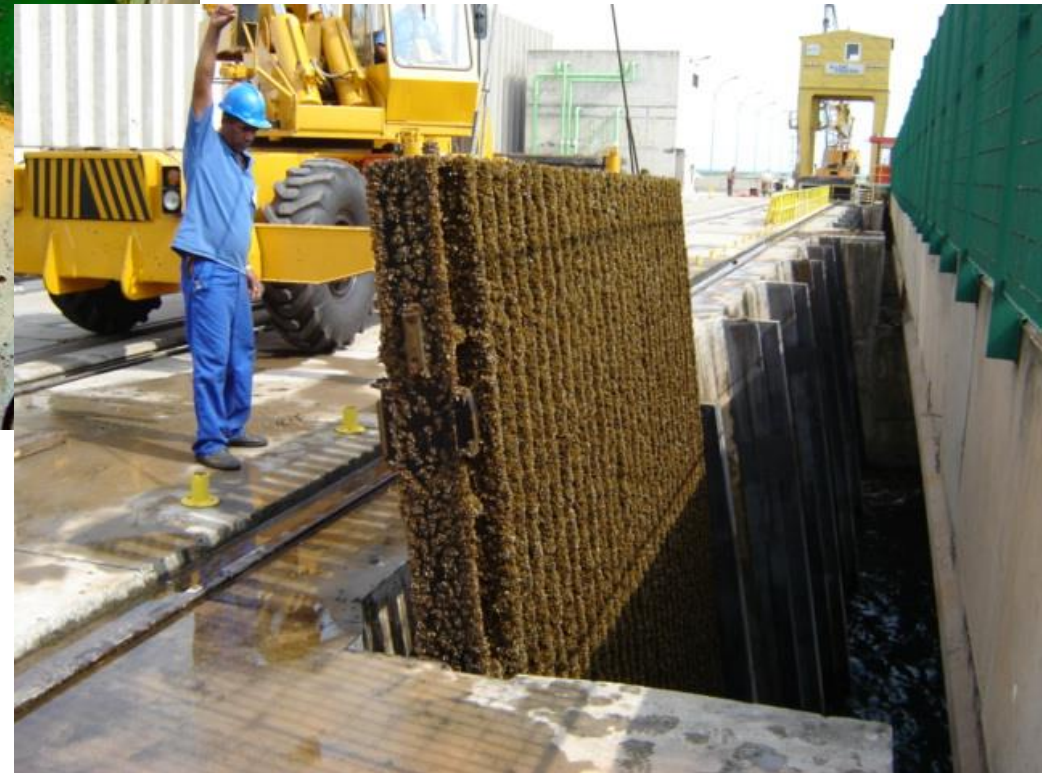
Trocador de calor do mancal
guia da turbina (Itaipu)

Retirada de um dos painéis de
grade na TA de Porto
Primavera

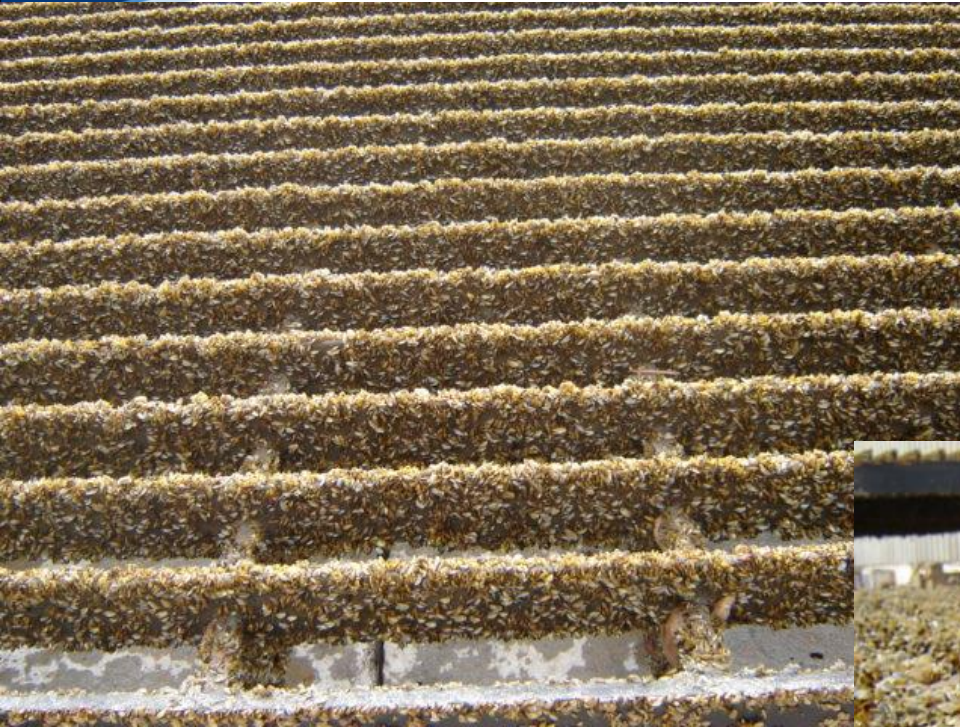
Painel de grade totalmente tomado pelos mexilhões dourado – Porto Primavera

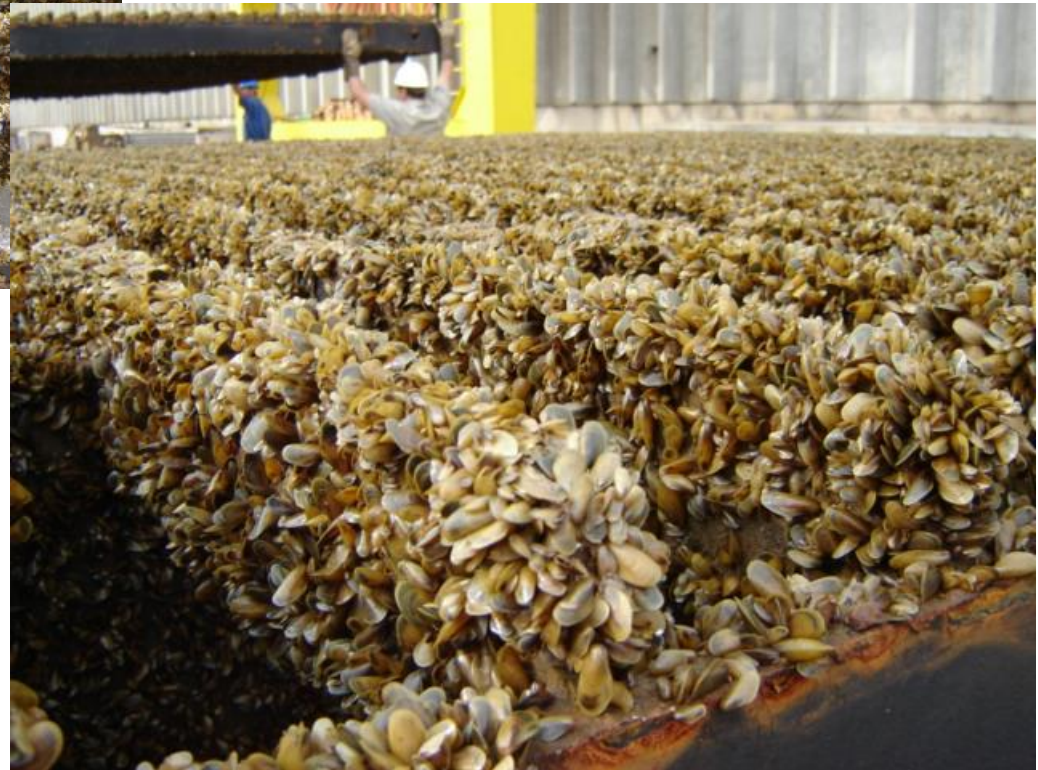
Detalhe da proliferação dos mexilhões nas grades da TA de Porto Primavera

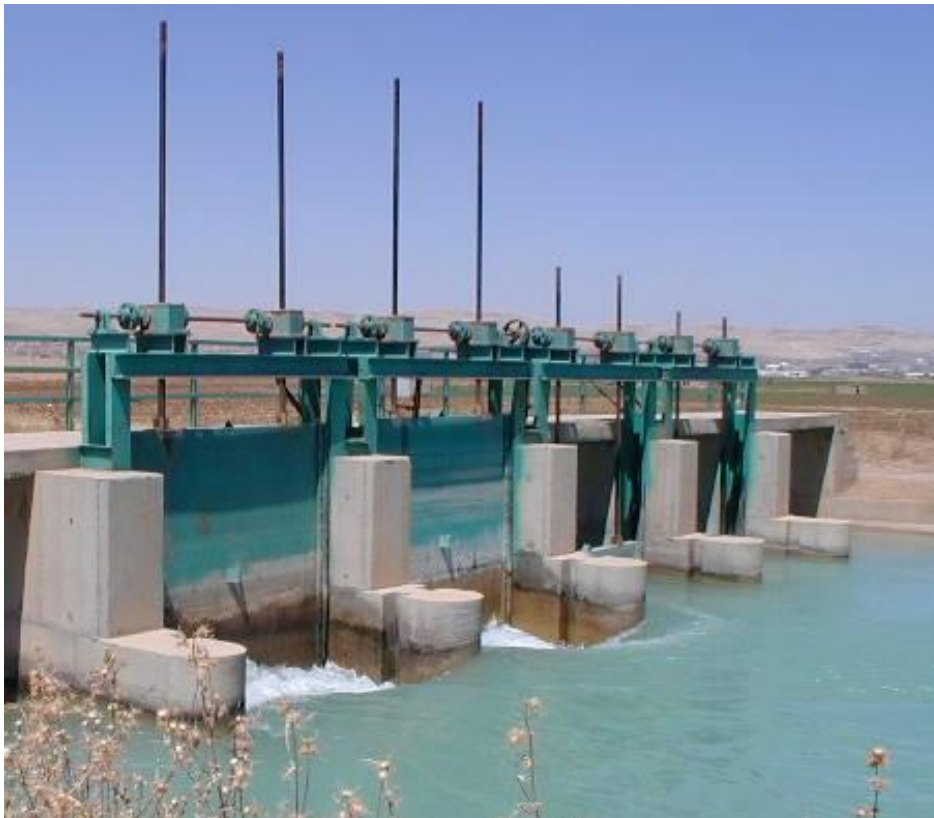
COMPORTA DO TIPO GAVETA

De construção simples, com tabuleiro que desliza dentro de guias laterais embutidas ou aparafusadas no concreto, sendo utilizada em pequenos vãos.

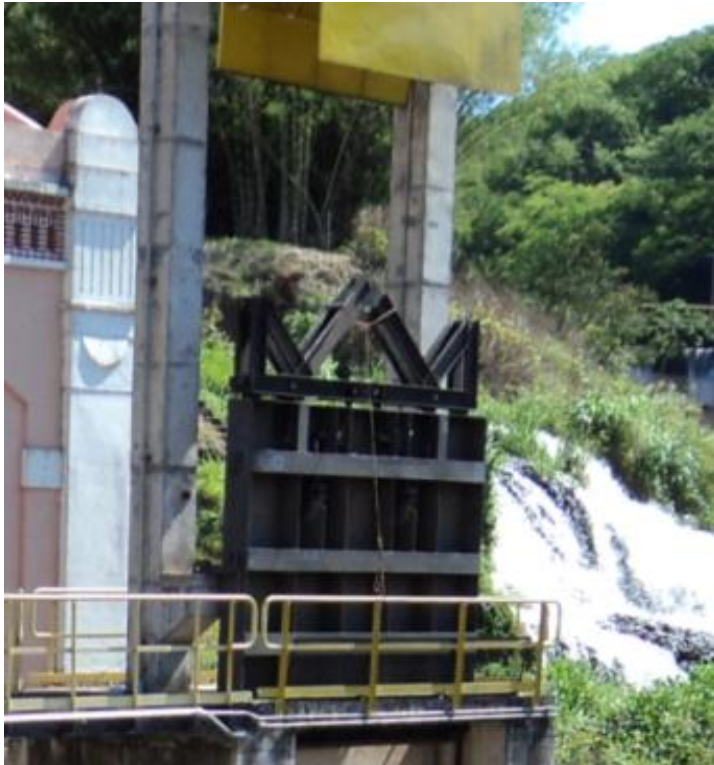
COMPORTA ENSECADEIRA (STOPLOGS)

Utilizada para a manutenção e/ou reparo a seco dos equipamentos ou das comportas principais em uma barragem. Similar à da comporta gaveta. Pode ser composta por vários segmentos, os quais são designados de painéis.

Stoplog sendo içado pela viga pescadora.

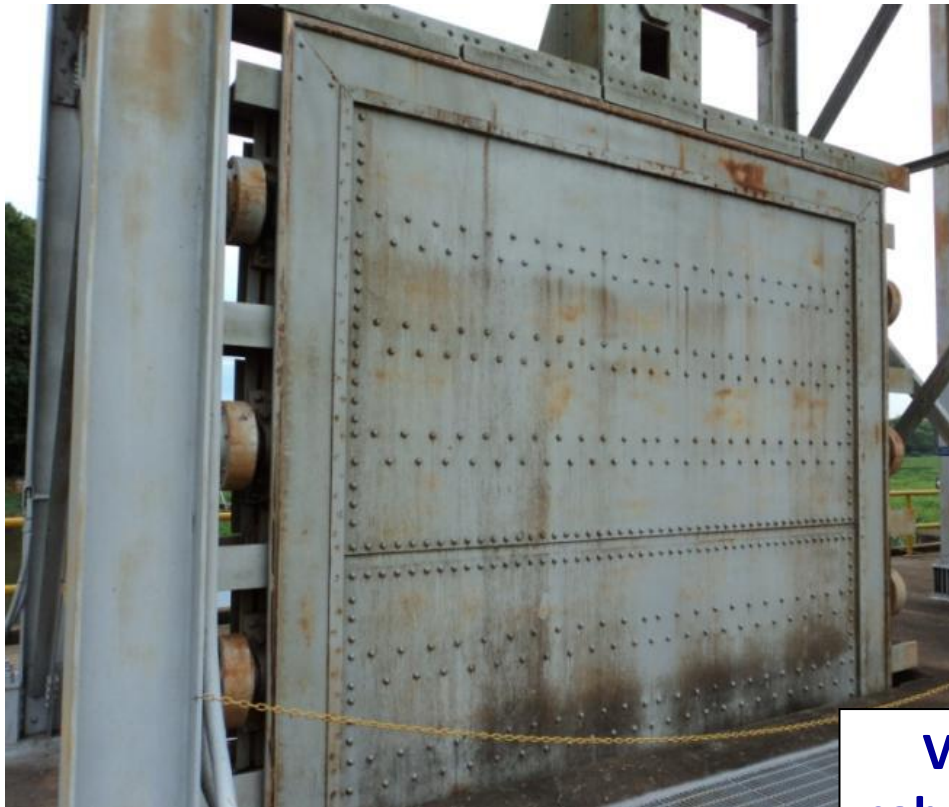
COMPORTA VAGÃO

Constitui-se basicamente de tabuleiro, eixos, rodas e vedações. O tabuleiro é formado por uma chapa de paramento, reforçada por meio de vigas horizontais e nervuras.

Viga
cabeceira

Rodas
guia

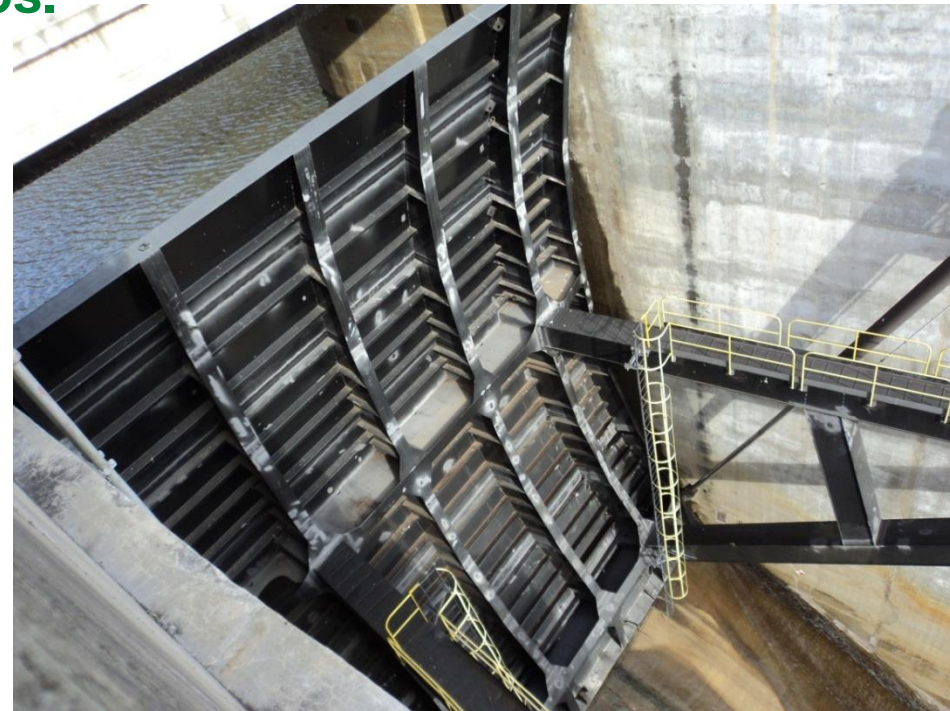
Dotada de uma chapa de paramento curva correspondente a um segmento de cilindro. Apresenta braços radiais, que transmitem a pressão hidráulica aos mancais fixos.

**Comporta Segmento da UHE
Barra Grande**

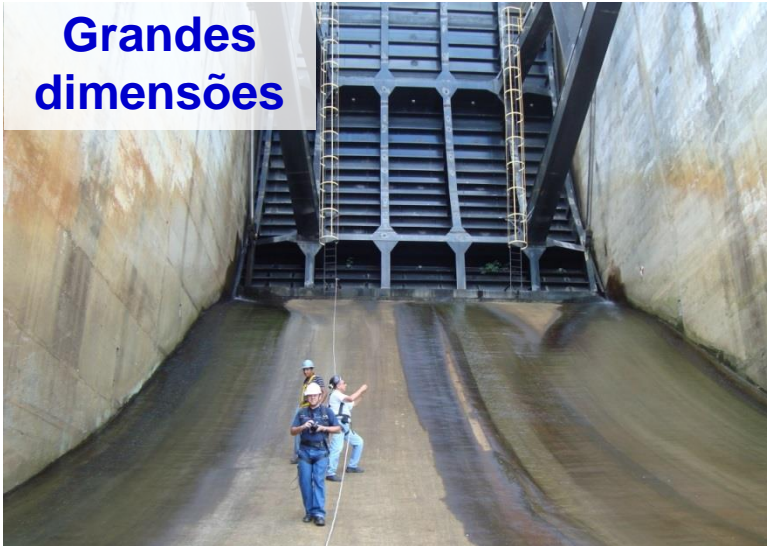
Braço da comporta e
viga de munhão (seta)

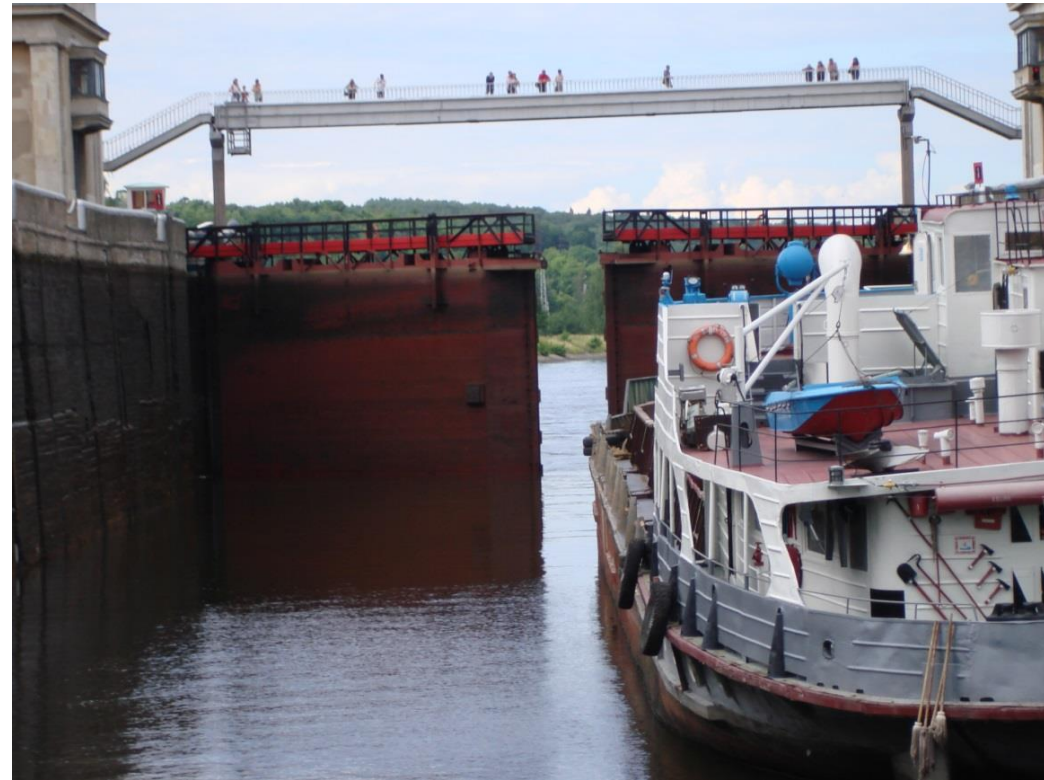
É usada como porta de eclusas de navegação e compõe-se de dois elementos basculantes com eixos de articulação verticais localizados junto às paredes da câmara.

**Comporta Mitra em eclusa no
rio Volga (Rússia)**

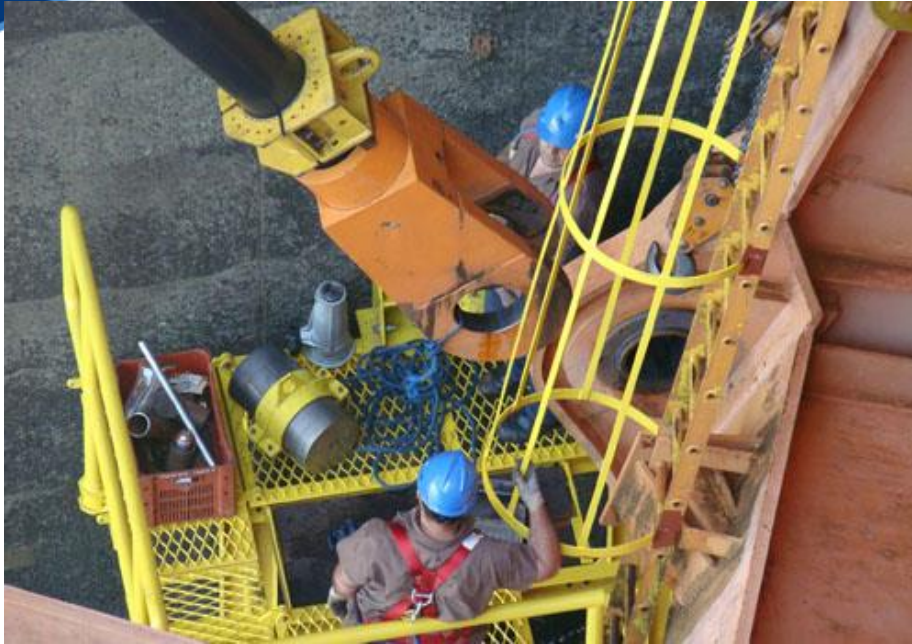
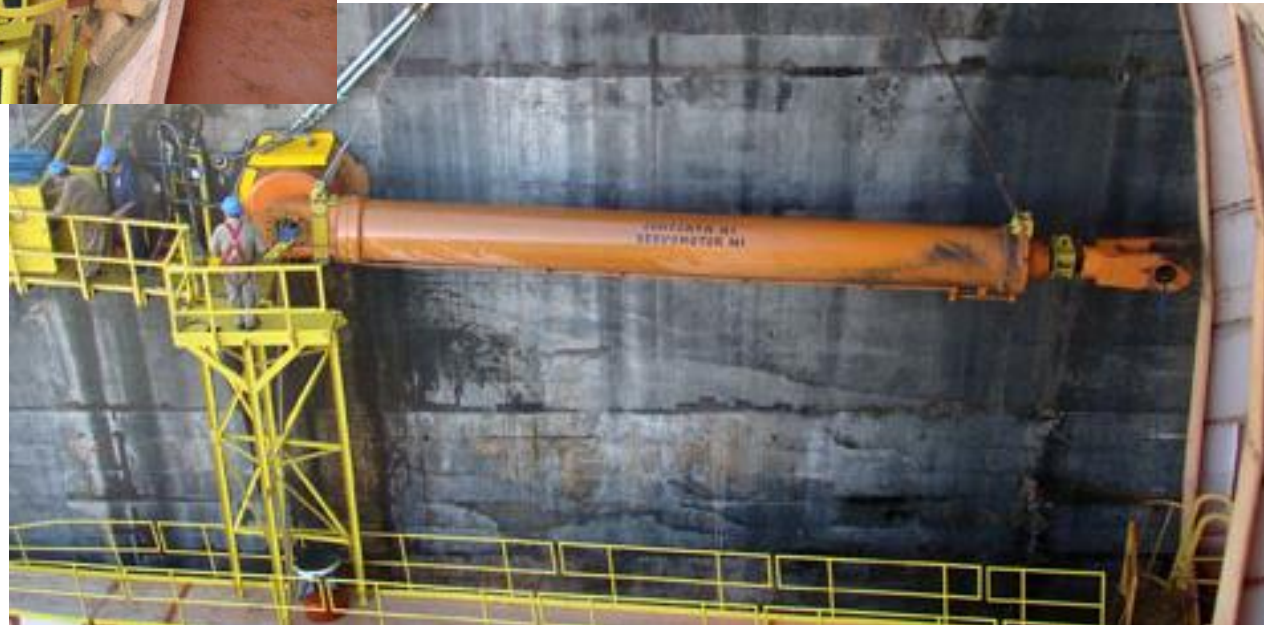
Ruptura de haste do Servo Motor devido à concentração de tensões, causada pela redução brusca de diâmetro e corrosão inter-granular no local.

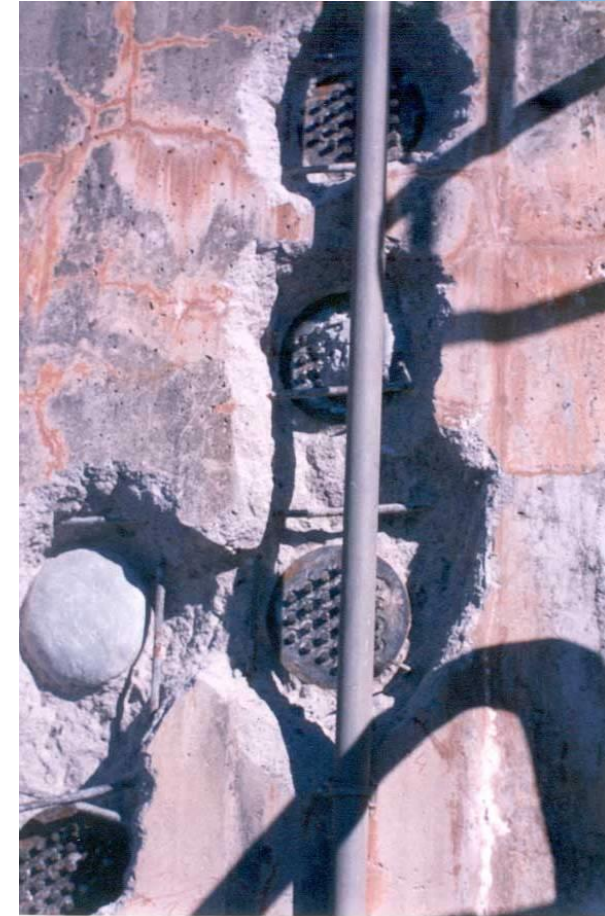
**Infiltrações nos cabos de protensão
do VS de PA - IV**

**Infiltração por cabos de
protensão no vertedouro de Itaipu**

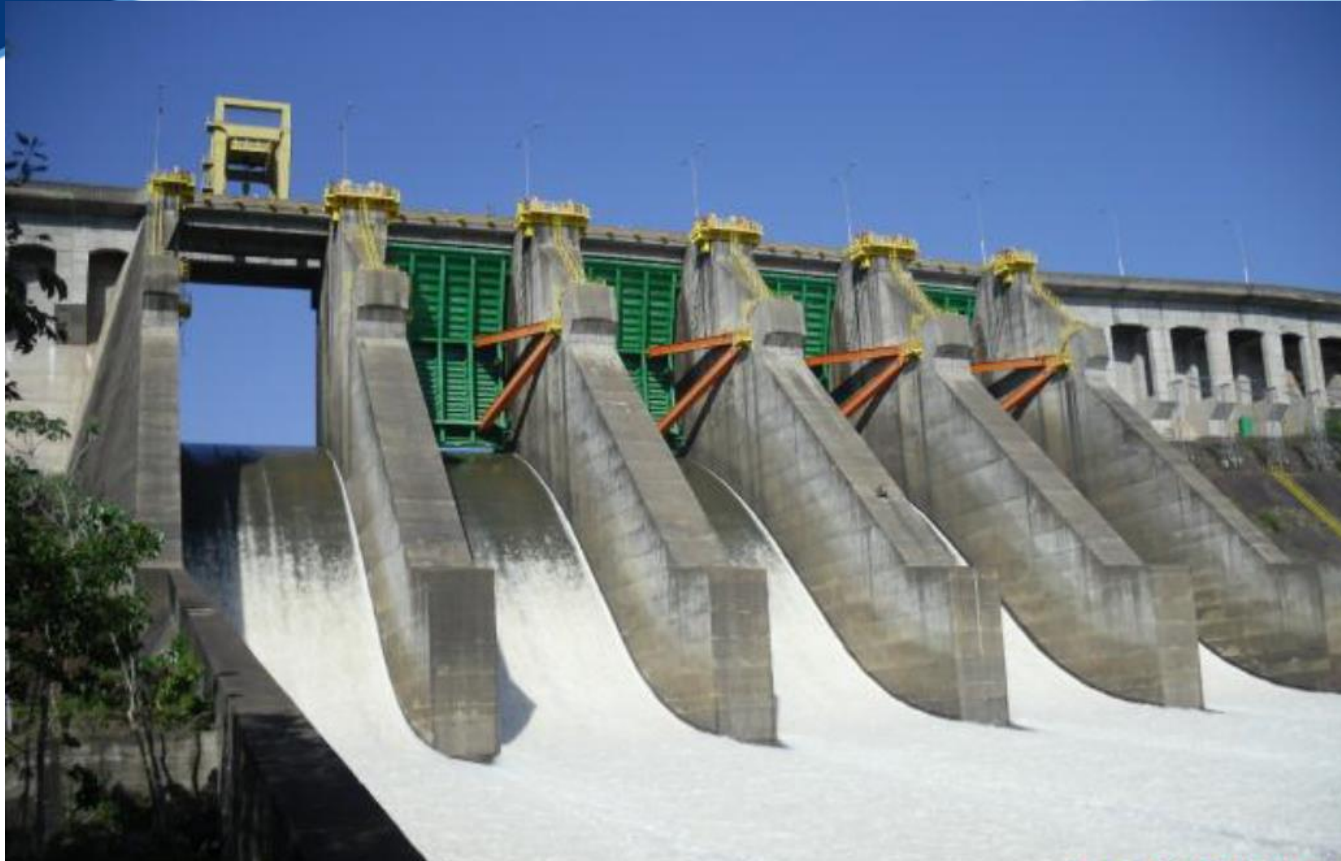
**Acidente com
Comporta na
UHE Salto
Osório**

Em 2011 uma das nove comportas da UHE Salto Osório, foi arrancada e lançada para jusante, devido a uma falha no sistema automatizado, durante o fechamento da comporta.

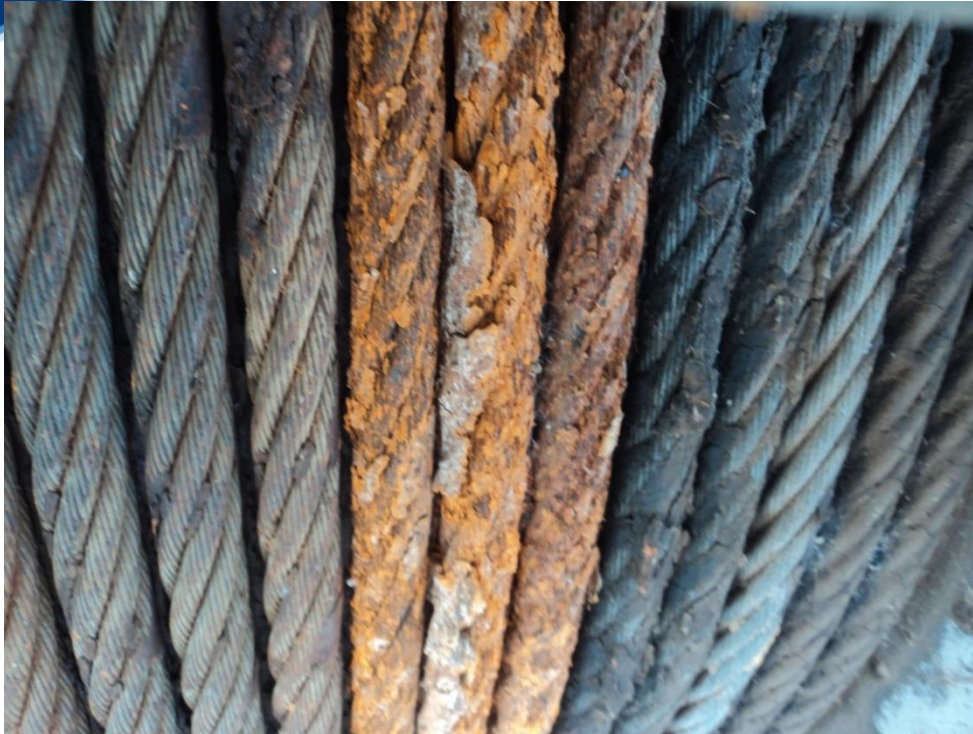
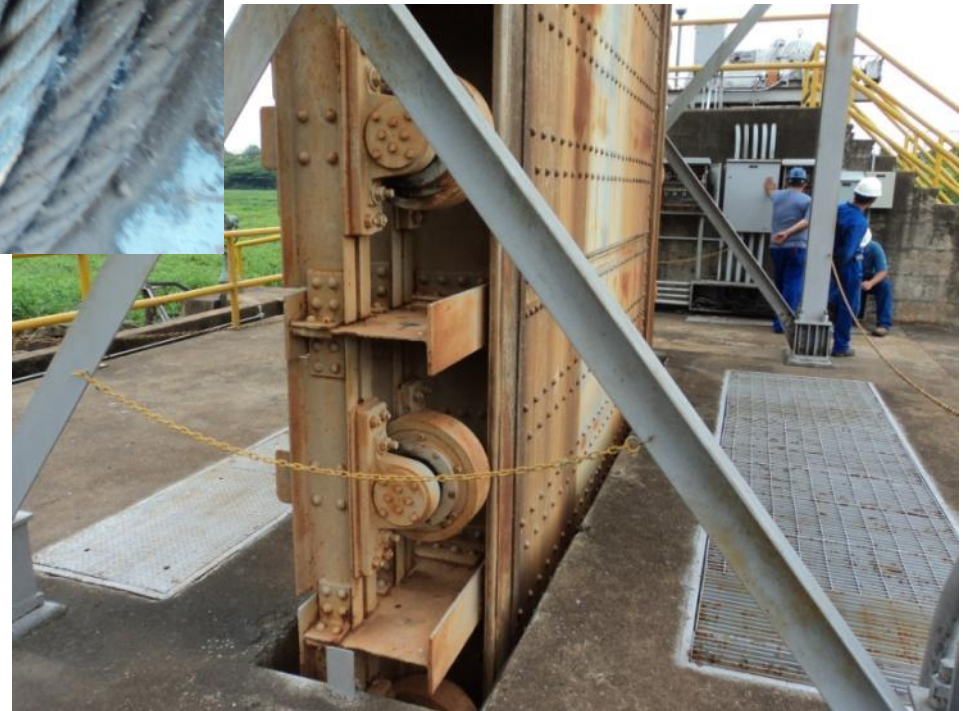
Corrosão de cabos de suspensão das comportas.

Atenção especial as condições dos mecanismos de acionamento.

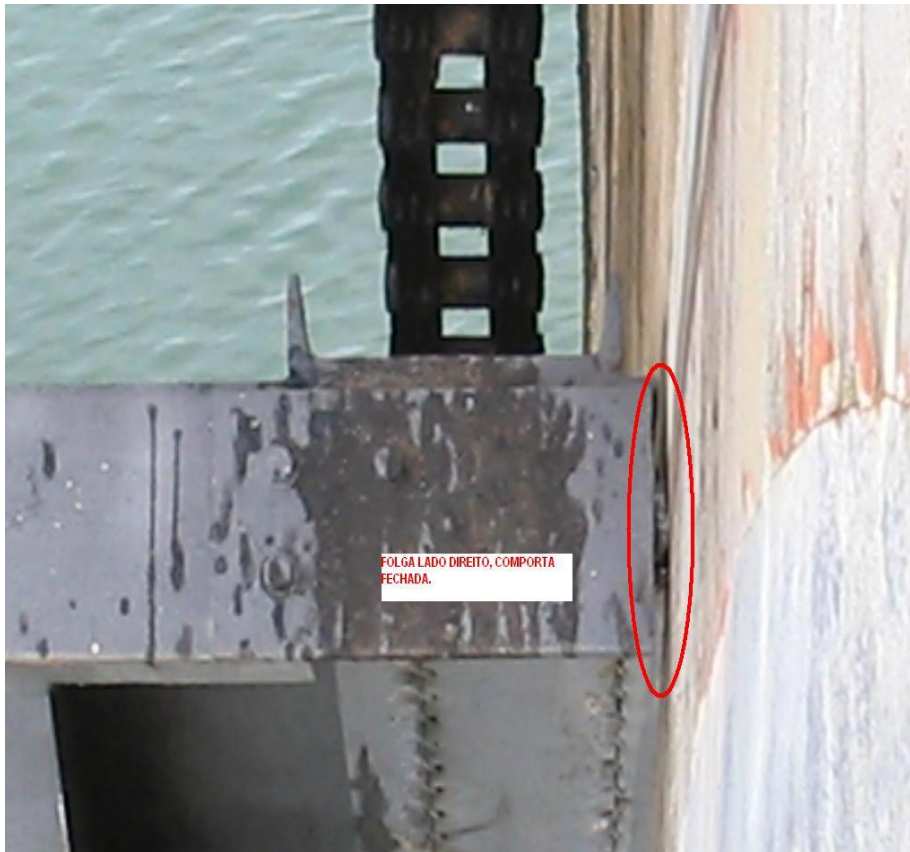
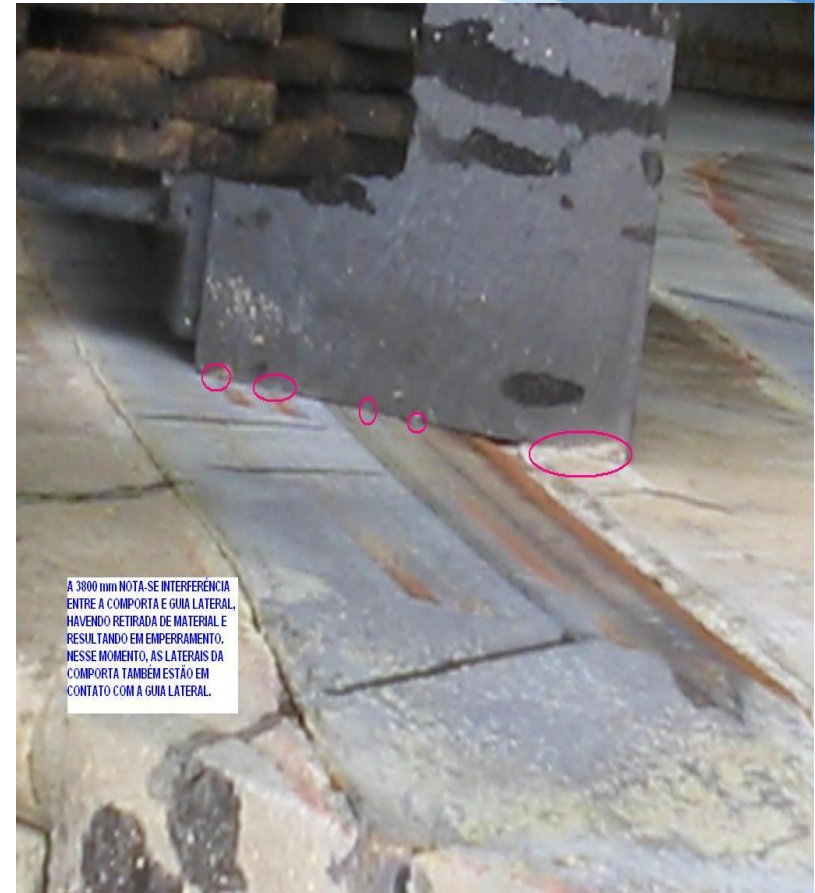
Emperramento comporta devido à RAA

Acima, comporta fechada da UHE Pedra, com folga do lado esquerdo.

Interferência entre a comporta e a guia lateral, resultando em emperramento.

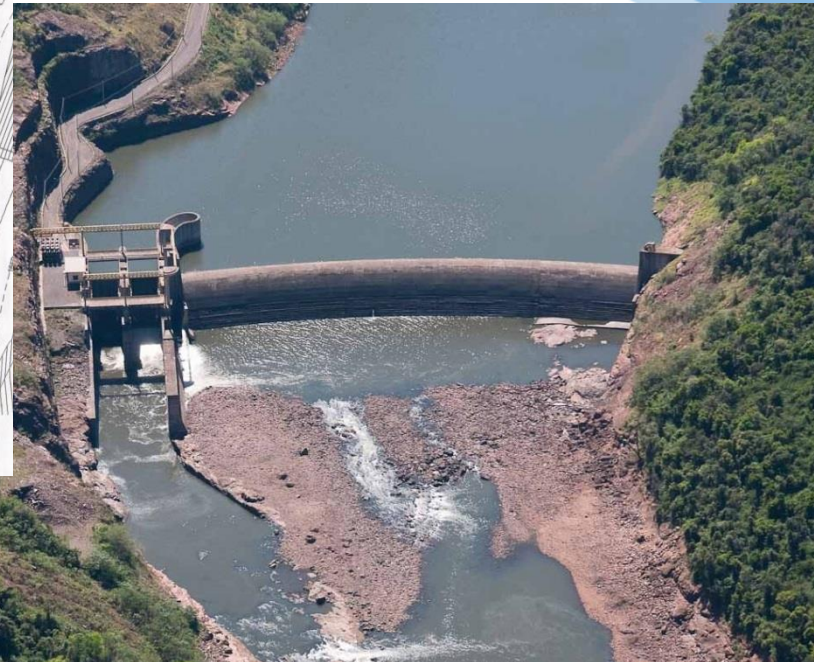
Vertedouro de soleira livre

El. da crista = 148,00 m
Comprimento da soleira = 180,00 m
Carga de Projeto: Hd = 6,00 m
NA máx maximorum = 156,50 m.
