# ***ESTUDOS GEOLÓGICOS E GEOTÉCNICOS***

# ***REVISÃO PERIÓDICA***

# RUPTURA DE TRECHO DO CANAL

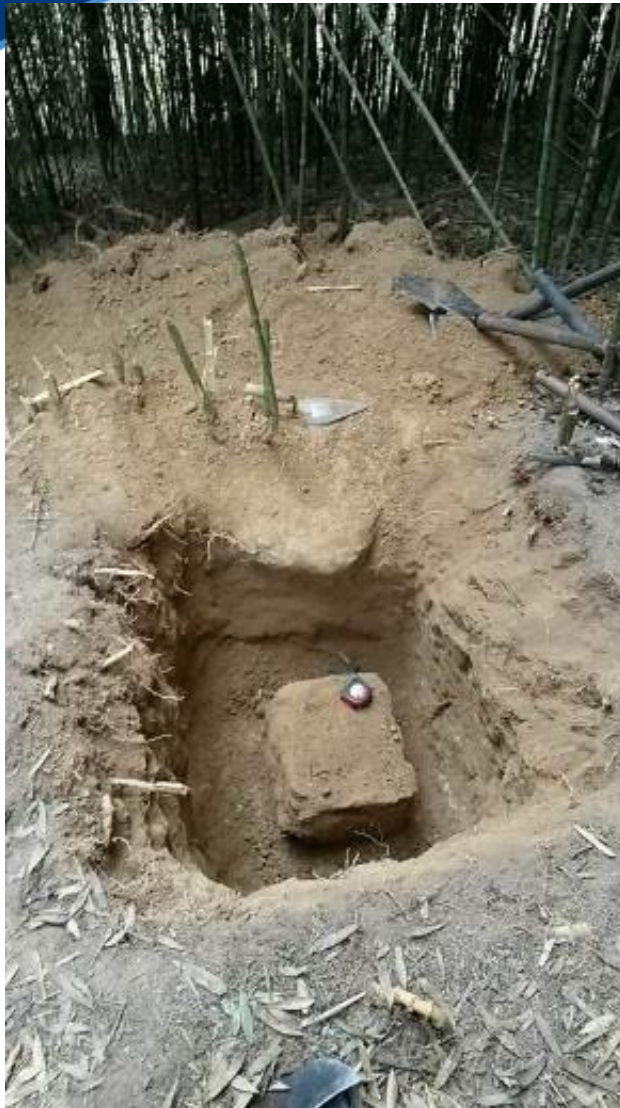
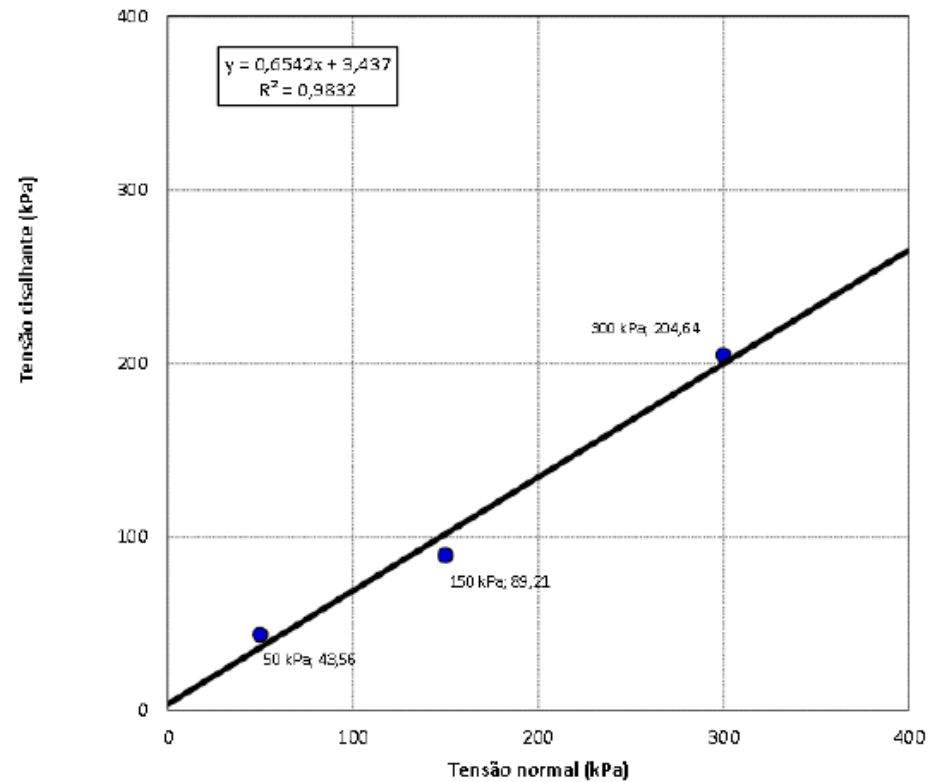
Retirada da amostra indeformada para realização de ensaios de cisalhamento direto.

**Envoltória de ruptura para o ensaio de cisalhamento direto**

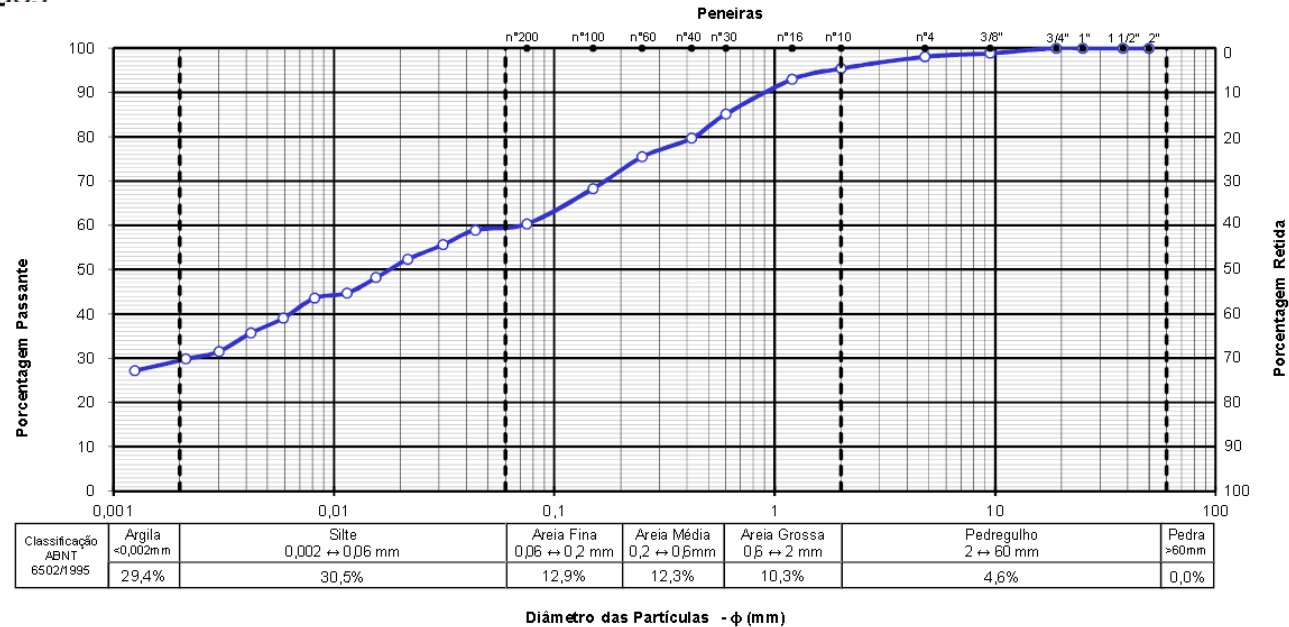
## Curva Granulométrica

$\Phi'$	$c'$	$\gamma_s$	w	LL	LP	IP	Pedregulho	Areia	Silte	Argila
(°)	(kPa)	(kN/m <sup>3</sup> )	(%)	(%)	(%)	(%)	(%)	(%)	(%)	(%)
33,2	3,4	26,3	15,8	35,0	22,0	13,0	4,6	35,5	30,5	29,4

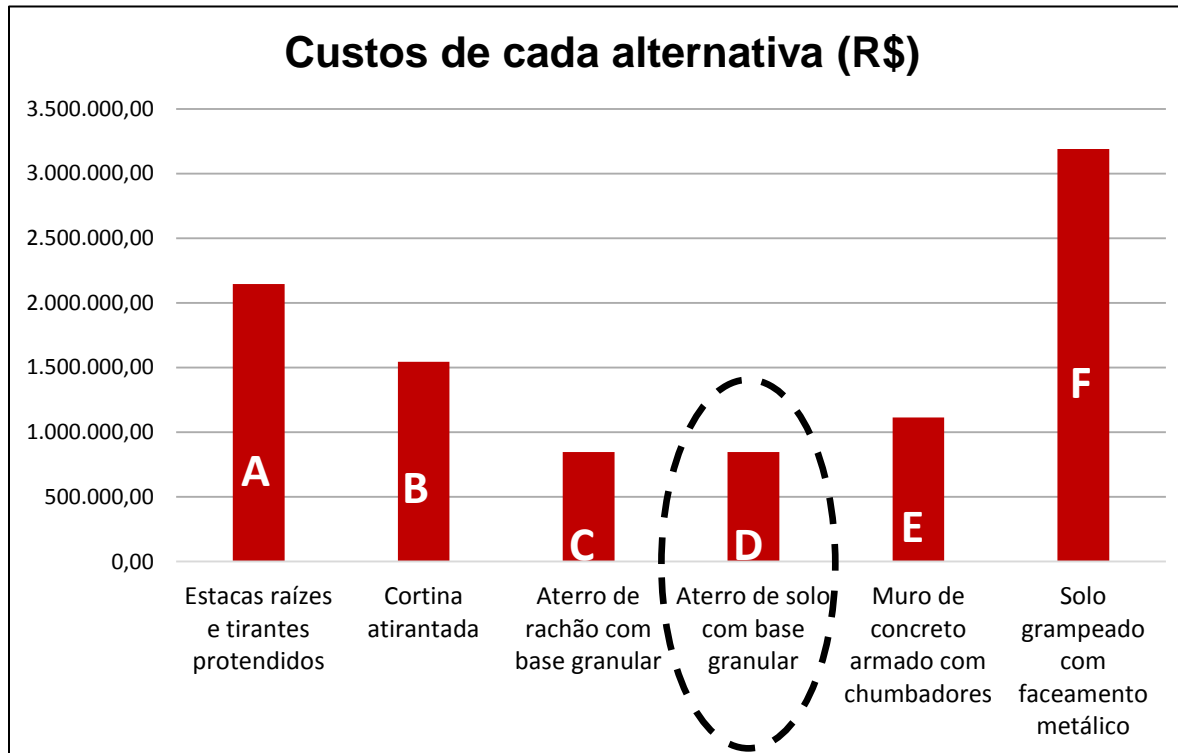
ALTERNATIVA DE INTERVENÇÃO	CUSTO (R\$)
A - Estacas raízes e tirantes protendidos	2.145.251,58
B - Cortina atirantada	1.546.127,64
C - Aterro de rachão com base granular	846.934,02
D - Aterro de solo com base granular	848.042,98
E - Muro de concreto armado com chumbadores	1.114.576,46
F - Solo grampeado com tela metálica	3.191.726,96

**Aterro de solo com base granular → Baixo custo, não necessidade de mão de obra especializada e facilidade de execução.**

Aterro de solo com base granular → FS = 1,533 > 1,4 (Requerido)
