## **SERVIÇOS ANALÍTICOS E CONSULTIVOS EM SEGURANÇA DE BARRAGENS**

**PRODUTO 7**  
**MANUAL DE POLÍTICAS E PRÁTICAS DE SEGURANÇA DE BARRAGENS**

**MANUAL PARA EMPREENDEDORES**  
**TOMO II**  
**GUIA DE ORIENTAÇÃO E FORMULÁRIOS PARA**  
**INSPEÇÃO DE SEGURANÇA DE BARRAGEM**

**RELATÓRIO FINAL**  
**CONTRATO Nº 051 ANA/2012**

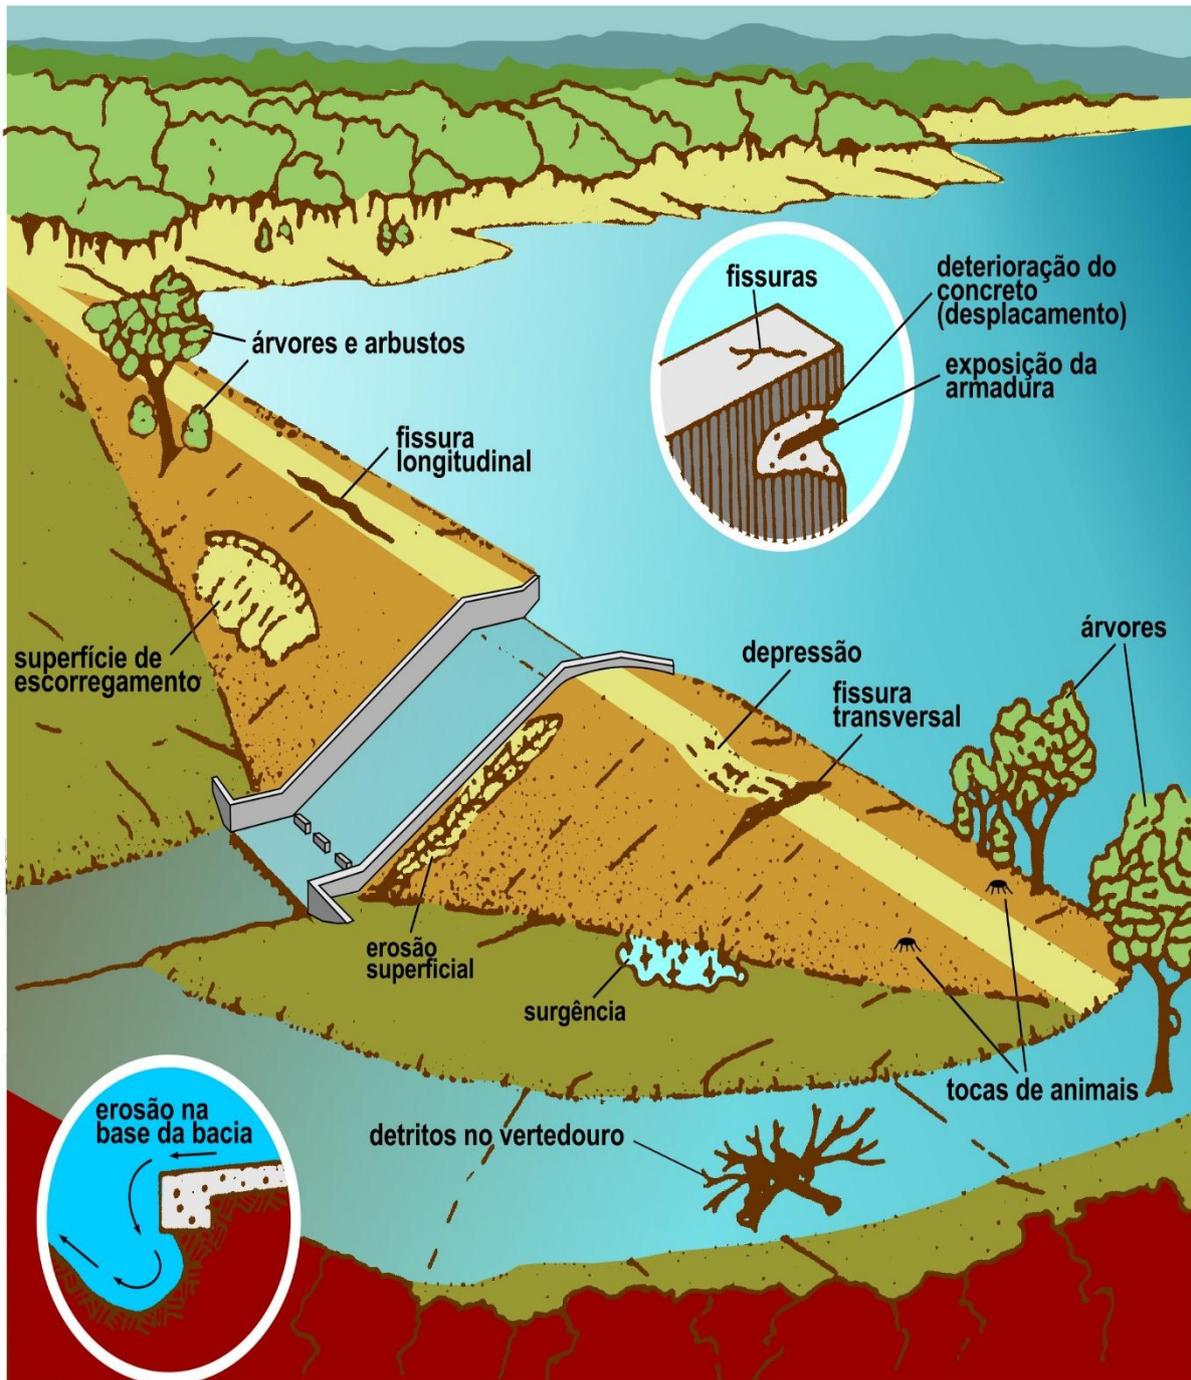
**Figura 1. Representação esquemática das anomalias.**  
(Fonte: modificado de Roque e Comissão, 2001)

Os tipos de anomalias mais frequentes nas barragens estão representados esquematicamente na Figura 1 e listados abaixo:

- Fissuras;
- Surgências;
- Instabilidade de taludes;
- Depressões:
  - Recalques localizados;
  - Afundamentos (tipo *sinkhole*);
- Proteção deficiente dos taludes;
- Erosão superficial;
- Ocorrência de árvores e arbustos;
- Tocas de animais.

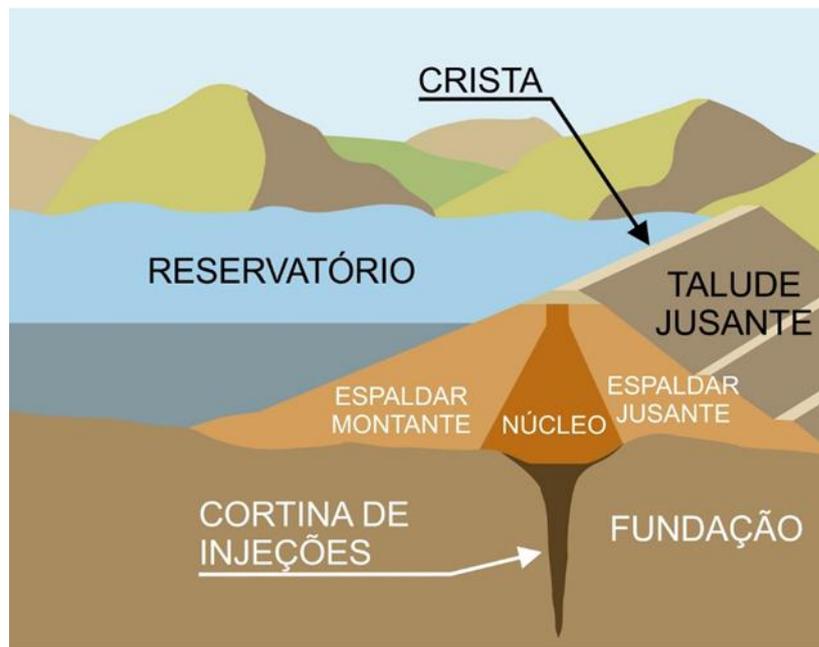
**Figura 2. Vista geral de uma barragem.** (Fonte: COBA, S.A.)

A inspeção no campo tem por objetivo identificar as situações que possam afetar a segurança da barragem. Assim é importante observar todas as zonas da barragem, designadamente o talude de montante, o talude de jusante, a crista, as ombreiras e a zona do reservatório que estão apresentadas na Figura 2.

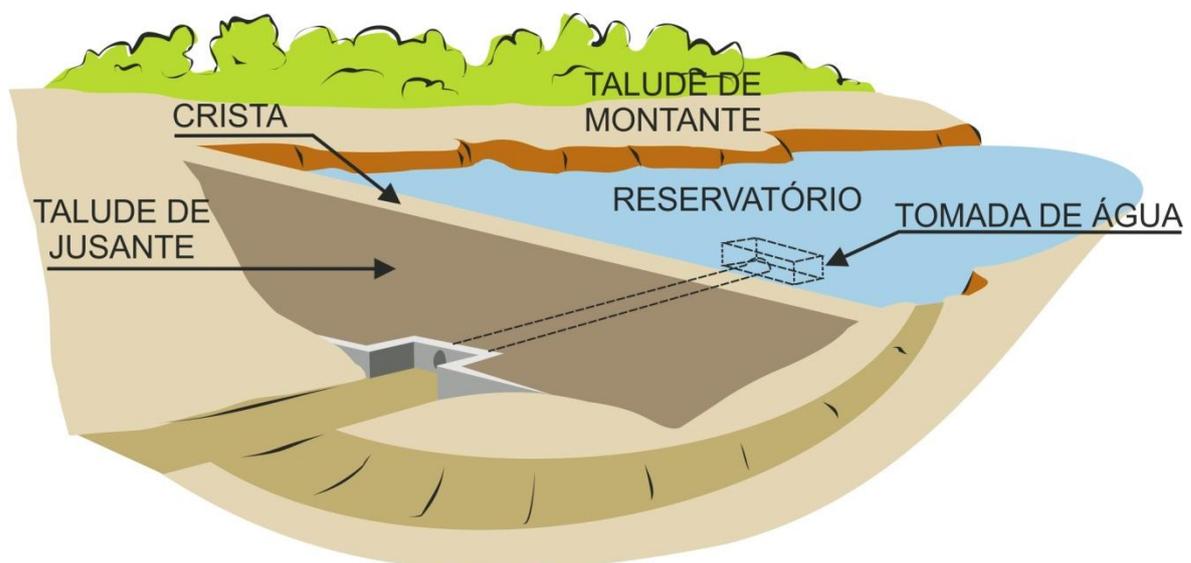
**Figura 3. Componentes de uma barragem.** (Fonte: modificado de NICDS)

A intervalos regulares, enquanto se caminha pelos componentes da barragem: taludes e crista que estão representadas na Figura 3, deve-se parar e olhar em todas as direções:

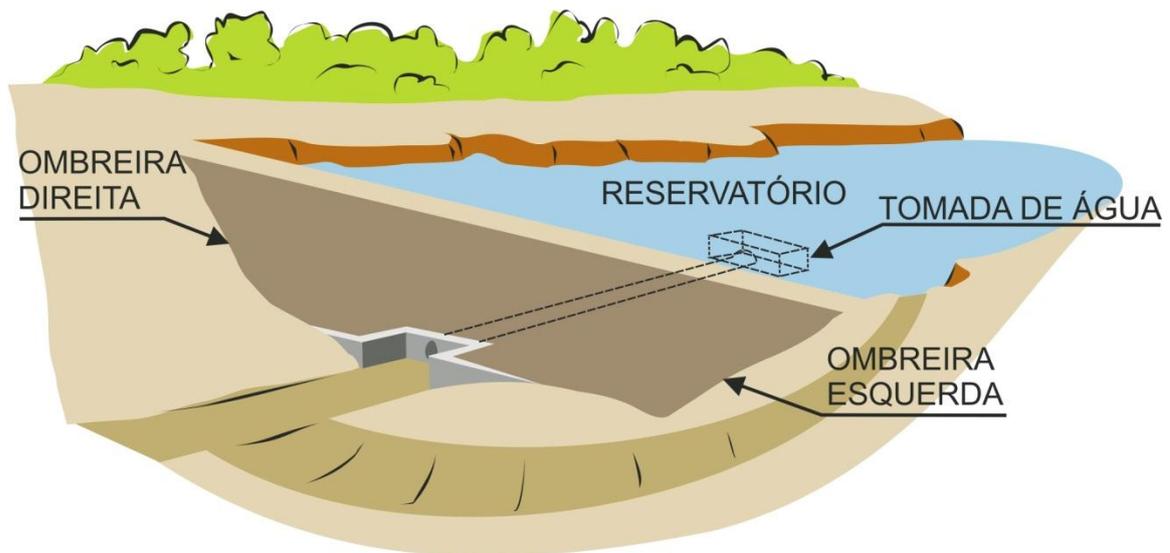
**Figura 4. Interface do corpo da barragem com as ombreiras.**  
(Fonte: modificado de NICDS)

As interfaces do corpo da barragem com as ombreiras, representadas esquematicamente na Figura 4, devem ser inspecionadas visando a detecção de:

- Percolação – detectar sinais aparentes de surgências a jusante;
- Fissuras e juntas - distinguir fissuras longitudinais e transversais, sua abertura, afastamento e profundidade (quando possível);
- Deslizamentos - detectar sinais aparentes de deslizamentos recentes, causas possíveis;
- Vegetação;
- Sinais de movimento - considerar movimentos globais não inseridos nos deslizamentos.

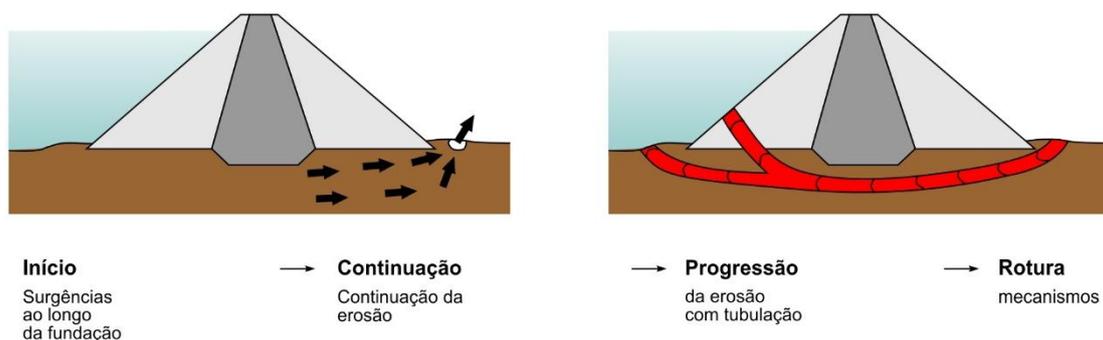
**Figura 5. Problemas de percolação.** (Fonte: modificado de Foster, 1999)

- i) Originar um processo de erosão interna (*piping*) (Figura 5), o qual é influenciado pelos seguintes fatores:
  - 1) Tipo de solo (areia fina e silte de origem eólica, por exemplo, são altamente suscetíveis a erosão);
  - 2) Gradiente hidráulico: quanto maior o gradiente, maior a possibilidade de erosão interna;
  - 3) Tensão confinante: quanto maior é o valor da tensão confinante, menor é a possibilidade da ocorrência da erosão.
- ii) Aumento das poro-pressões e saturação do maciço e da fundação, com a consequente perda de resistência.

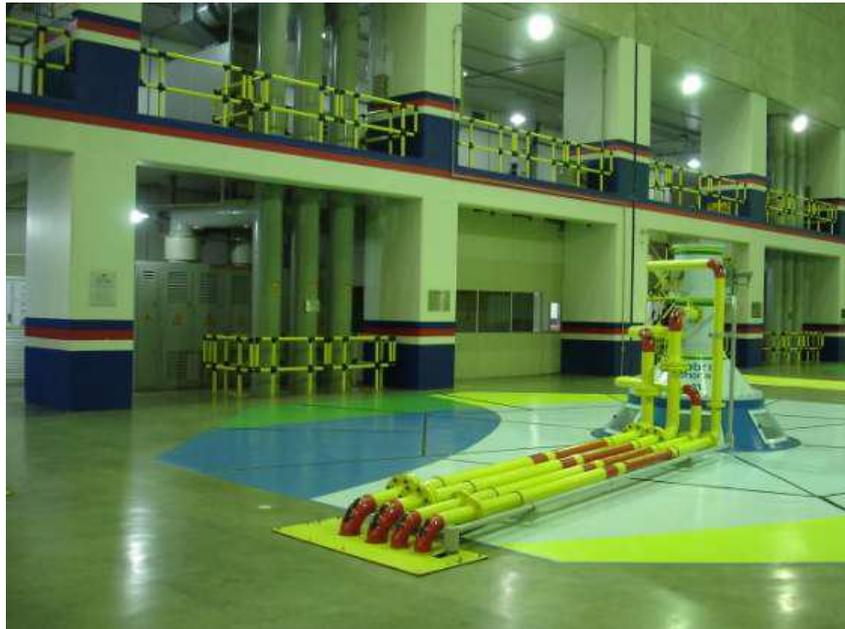
**Figura 6. Vista de casa de máquinas. (Fonte: COBA, S.A.)**

Mancal de impulso;  
Junta de vedação do veio  
Mancal guia  
Veio  
Roda  
Anel de acionamento do distribuidor  
Diretrizes  
Aros do distribuidor  
Servomotores do distribuidor  
Antedistribuidor  
Caixa Espiral  
Tubo de aspiração  
Válvula de proteção do grupo.  
Casa de máquinas (Figura 6).

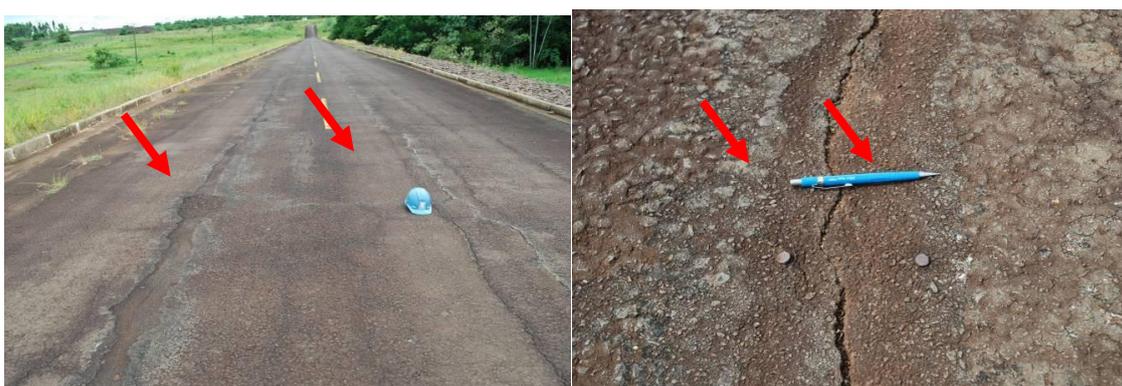
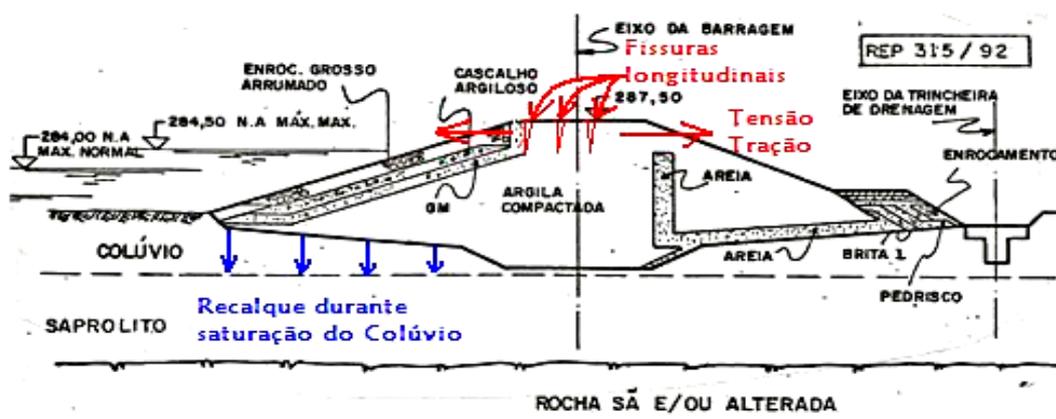
**Figura 7. Fissuras longitudinais na crista de barragem de terra no Brasil, causada pelos recalques de camada de solo coluvionar de basalto, na fundação.**  
(Fonte: Arquivo SBB Engenharia)

- Quando for detectada uma anomalia grave (Figura 7), sintomas de envelhecimento e ainda deficiências do sistema de monitoramento, numa inspeção de segurança regular ou pela equipe de operação e manutenção da barragem durante suas atividades de rotina. As anomalias mais frequentes estão apresentadas nos Quadros 5 a 7 da Parte 1.

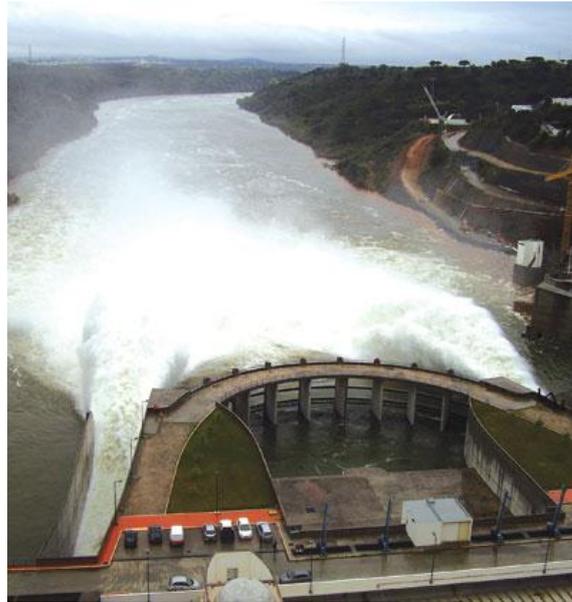
**Figura 8. Descargas na barragem devido a cheias.**  
(Fonte: COBA, S.A.)

- b) Por ocasião de deplecionamentos rápidos do reservatório e quando o risco envolvido o justifique, com o objetivo de evitar a ocorrência de acidentes e incidentes ou minimizar a sua importância e efeitos, além de permitir verificar as hipóteses de projeto;
- c) Após a ocorrência de grandes cheias que podem originar acidentes por galgamento da barragem, por vezes associados a obstruções aos escoamentos provocadas por materiais transportados pela água, assim como importantes erosões a jusante das barragens (Figura 8) e deterioração dos órgãos de segurança e operação, nomeadamente por subpressões, abrasão e cavitação;

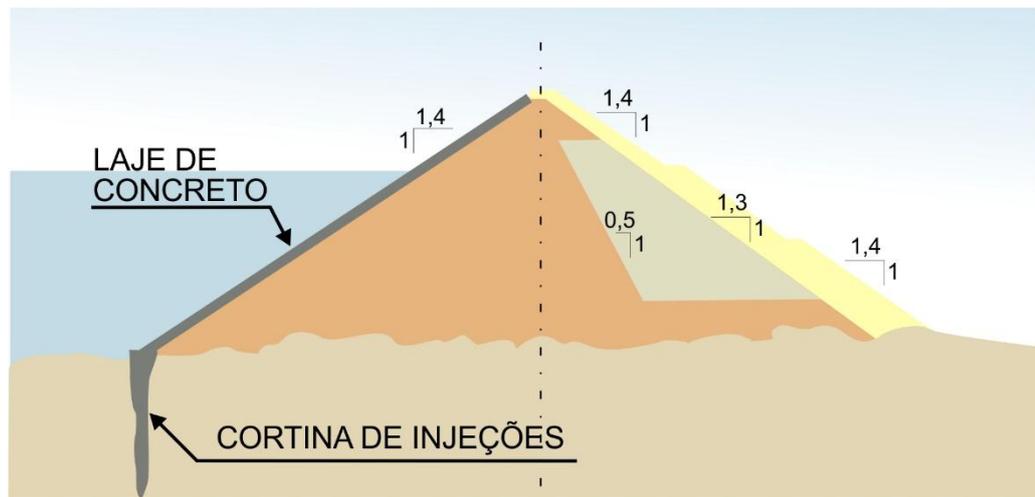
**Figura 9. Perfil tipo da barragem de enrocamento de Zipingpu (China).**  
(Fonte: COBA, S.A.)

Refere-se, a título de exemplo, que a inspeção de segurança especial conduzida na barragem de Zipingpu, após a ocorrência do sismo de Wenchian de 12 de maio 2008, revelou danos na laje de concreto (Figuras 9 e 10), que exigiram reparação imediata.

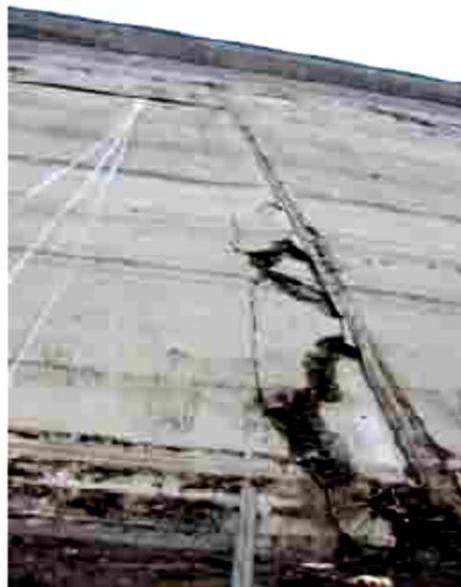
**Figura 10. Danos causados na laje de concreto da barragem de enrocamento de Zipingpu (China).** (Fonte: COBA, S.A)

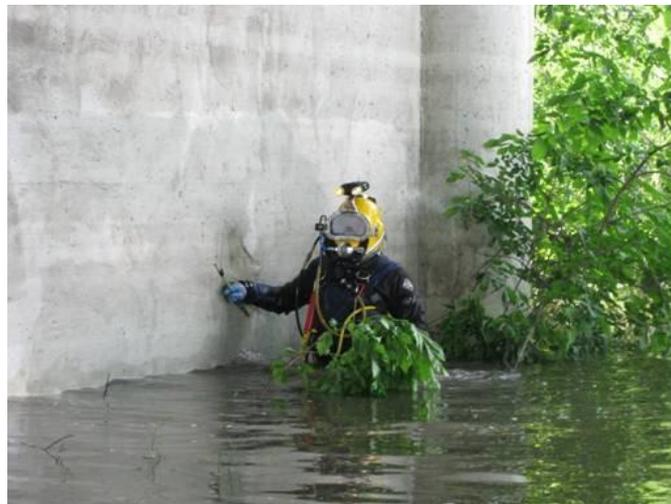
**Figura 11. Inspeção subaquática.** (Fonte: COBA, S.A.)

As inspeções subaquáticas, quando for necessário, devem contemplar as estruturas submersas de concreto, com planejamento prévio, para verificar a existência de erosão, vazios no concreto e armadura exposta (Figura 11).

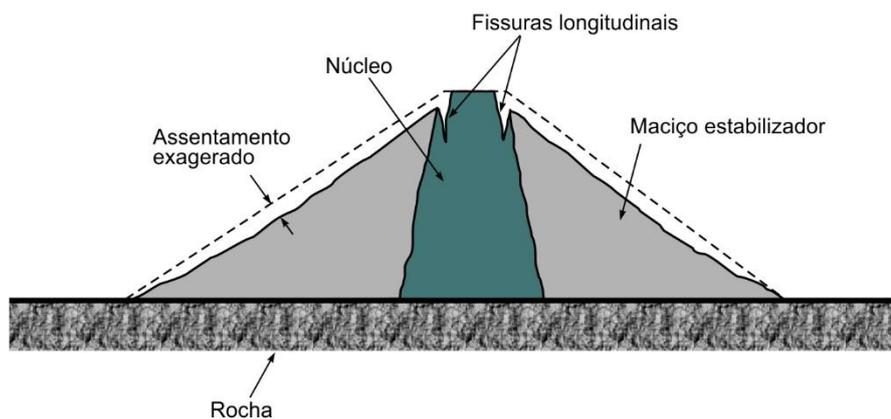
**Figura 12. Esquema ilustrativo de formação de fissuras.**  
(Fonte: modificado de Sherard et al., 1963)

Diversos fatores podem contribuir para a formação de fissuras em barragens de terra como está ilustrado esquematicamente na Figura 12. Faz-se em seguida uma descrição sumária dos fatores mais determinantes e com base na análise de casos de obra apresentam-se as medidas que se procuram implementar durante a elaboração do projeto e na construção, visando uma minimização da ocorrência de fissuras (Sêco e Pinto,1983).

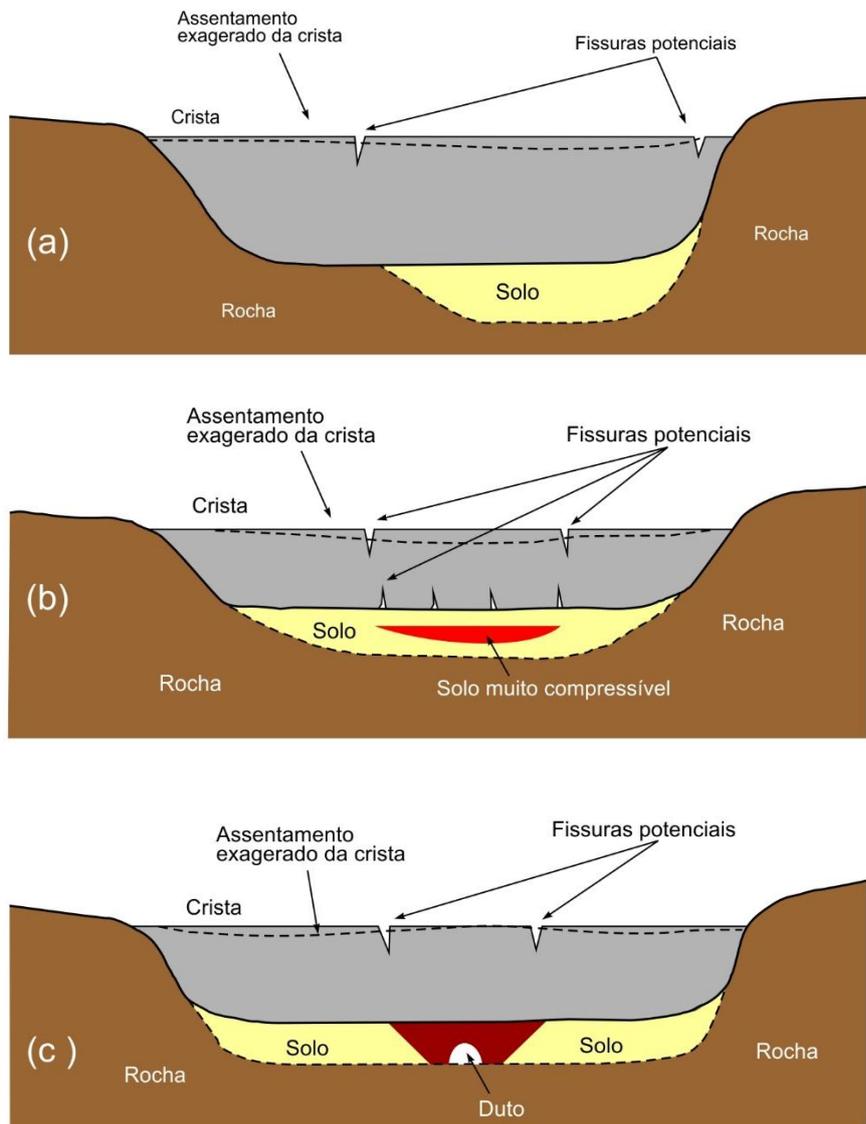
**Figura 13. Recalques diferenciais da fundação.**

(Fonte: modificado de Sherard et al., 1963)

As fundações aluvionares exibindo espessura variável são susceptíveis de originar recalques diferenciais do aterro, com o aparecimento de zonas em tração e fissuras, como está representado na Figura 13.

A prática neste tipo de situações consiste na remoção do material mais deformável, no caso da sua espessura ser reduzida.

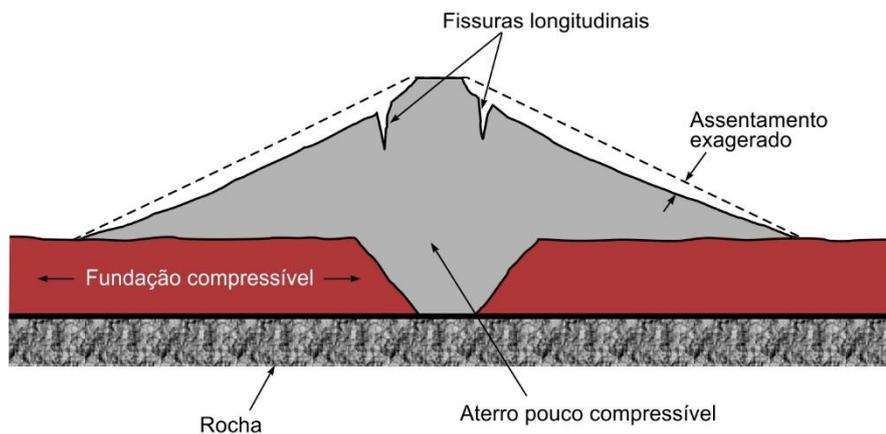
**Figura 14. Singularidades da fundação (vala corta-águas).**  
 (Fonte: modificado de Sherard et al., 1963)

As valas corta-águas podem propiciar a ocorrência de fissuras longitudinais, como está ilustrado na Figura 14.

Recomenda-se proceder à remoção do material mais alterado da fundação rochosa, a uma limpeza da superfície da rocha, ao fechamento das fissuras da zona superficial do maciço rochoso e compactação das primeiras camadas do aterro de encontro à fundação.

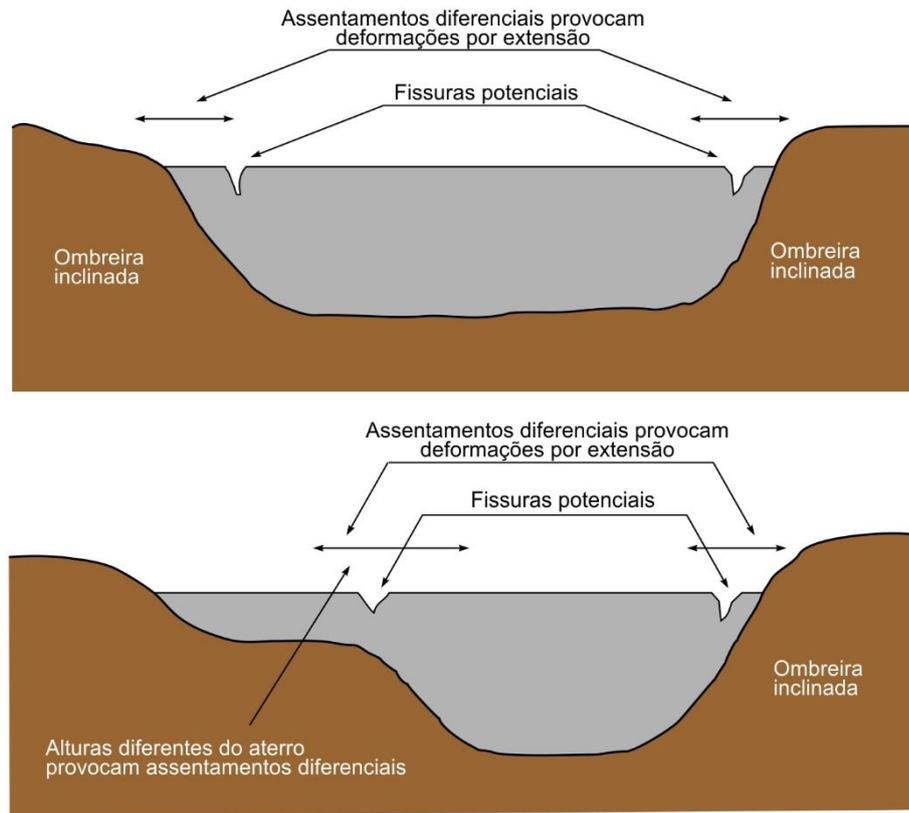
**Figura 15. Ligação do aterro às ombreiras.** (Fonte: modificado de Mattsson et al., 2008)

As ligações do aterro às ombreiras exigem cuidados especiais, pelo fato da inclinação dos taludes da ombreira ser por vezes propícia ao aparecimento de fissuras transversais, como está representado na Figura 15, devido a recalques diferenciais, e das descontinuidades que normalmente existem nos materiais rochosos serem favoráveis à ocorrência de zonas de tração.

Recomenda-se proceder à suavização dos taludes das ombreiras, à compactação do aterro ligeiramente mais úmido do que a umidade ótima e ao tratamento das fissuras dos materiais das ombreiras com argamassa, concreto projetado e, se necessário a injeções de calda de cimento.

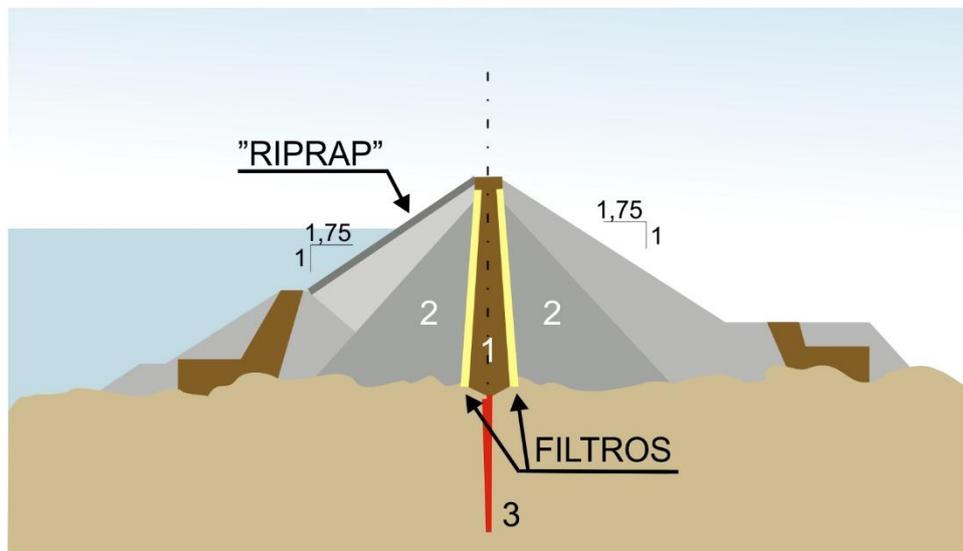
| 1 - NÚCLEO | ARGILA |
| 3 - CORTINA DE INJEÇÕES | |

Figura 16. Perfil tipo da barragem de El Infiernillo (México). (Fonte: COBA, S.A.)

A título de exemplo referem-se à ocorrência de fissuras longitudinais na barragem de El Infiernillo (Figuras 16 e 17).

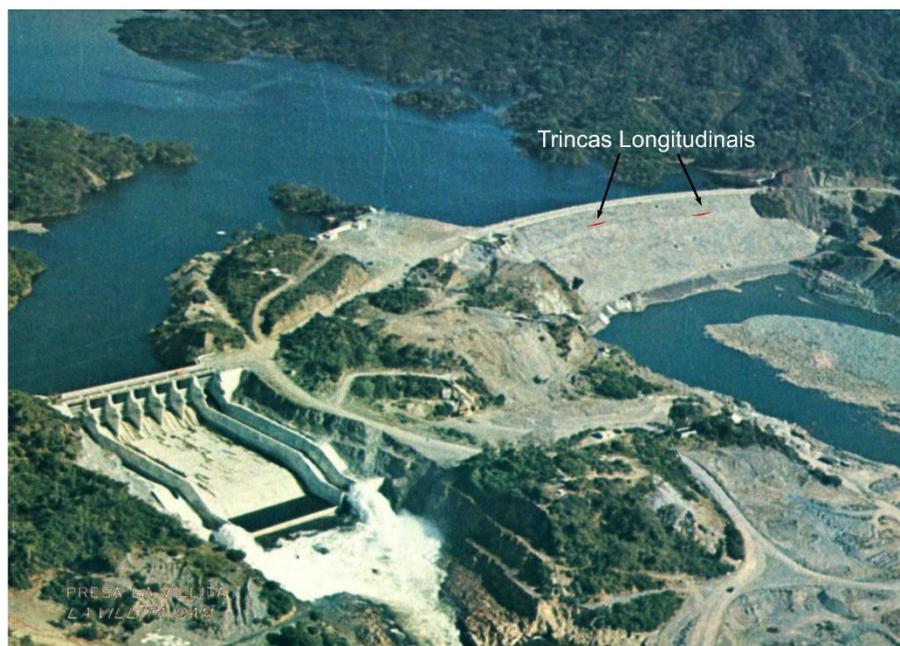
Figura 17. Fissuras longitudinais na barragem de El Infiernillo (México)  
(Fonte: COBA, S.A.)

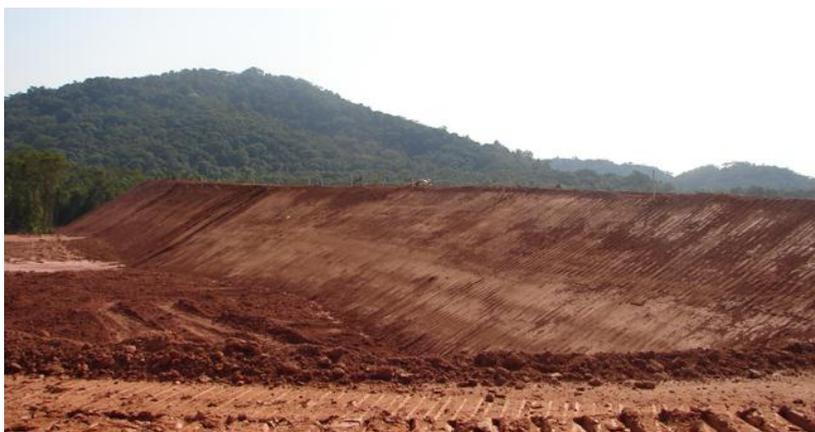
**Figura 18. Ligação de aterros de idades diferentes. (Fonte: COBA, S.A.)**

O planejamento da construção obriga por vezes a uma subida descontínua da barragem, com a existência de aterros de idade diferente (Figura 18). As superfícies expostas ficam assim muito vulneráveis ao aparecimento de fissuras.

Também por condicionante construtiva, o aterro da barragem pode vir a ser executado em cotas diferentes, sendo criada uma junta de construção. Essa junta deve ser pouco íngreme, taludes de 1:4 ou mais brandos, e o tratamento no contato entre aterros de épocas diferentes deve ser efetuado com cuidado.

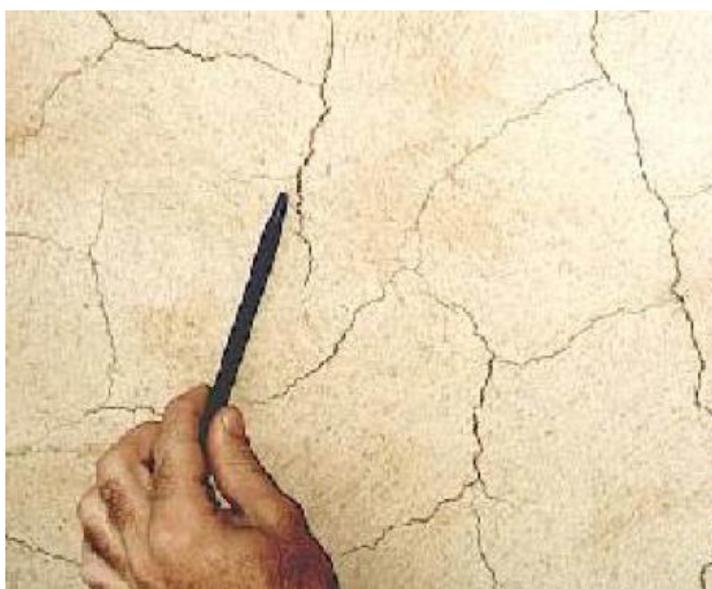
**Figura 19. Aparecimento de fissuras. (Fonte: COBA, S.A.)**

Longos períodos de tempo seco podem provocar o aparecimento de fissuras em solos finos compactados, como está ilustrado na Figura 19. Se as superfícies dos aterros tiverem de ser expostas a temperaturas excessivas durante grandes intervalos de tempo, essas superfícies devem ser cobertas com uma camada de material granular .

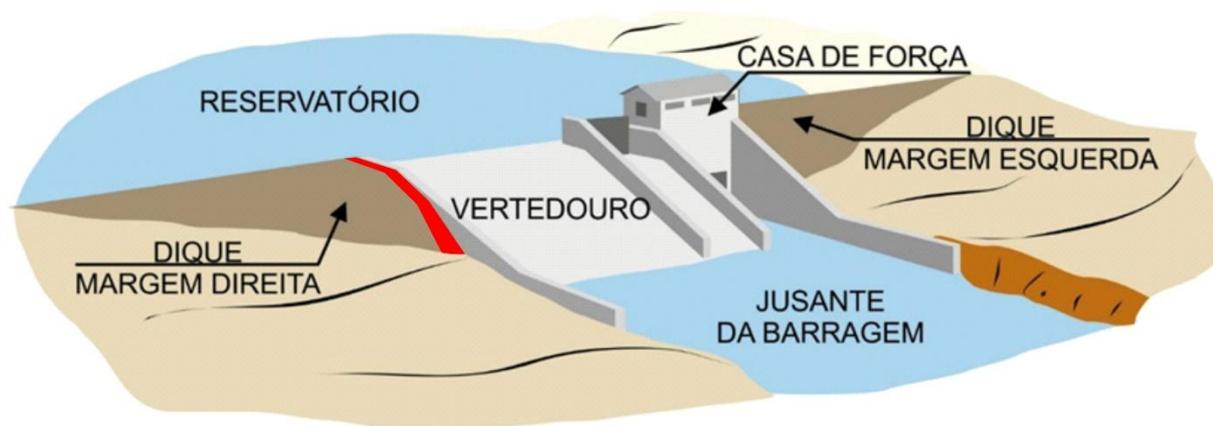
**Figura 20. Interface aterro-vertedouro.** (Fonte: modificado de NICDS)

Torna-se particularmente difícil compactar o solo na vizinhança de dutos incorporados no aterro. A falta de espaço obriga à utilização de compactação manual. Os dutos constituindo elementos rígidos, e quando situados no interior do aterro, favorecem a transferência de tensões e a formação de fissuras resultantes de recalques diferenciais.

Recomenda-se a colocação de solo mais plástico do empréstimo, compactado pouco acima da umidade ótima na vizinhança destes dutos ou nas interfaces aterro-concreto que está ilustrada na Figura 20.

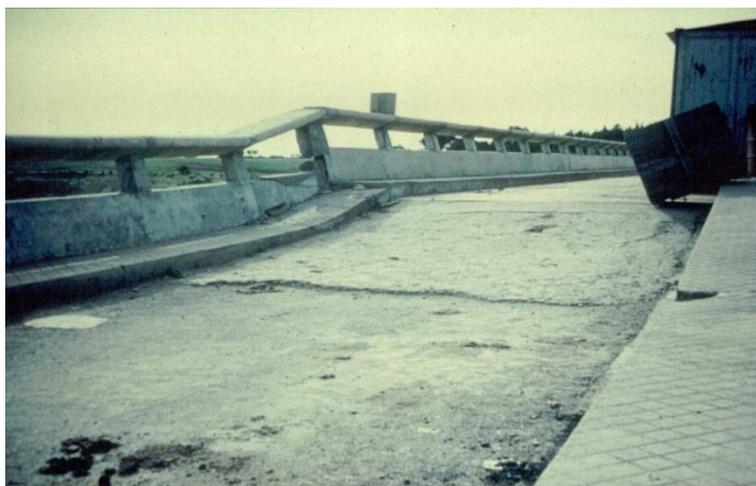
**Figura 21. Barragem de enrocamento de Zipingpu (China).** (Fonte: COBA, S.A.)

A Figura 21 ilustra as anomalias que ocorreram na crista da barragem de Zipingpu na China, na sequência de um sismo de magnitude 8,1.

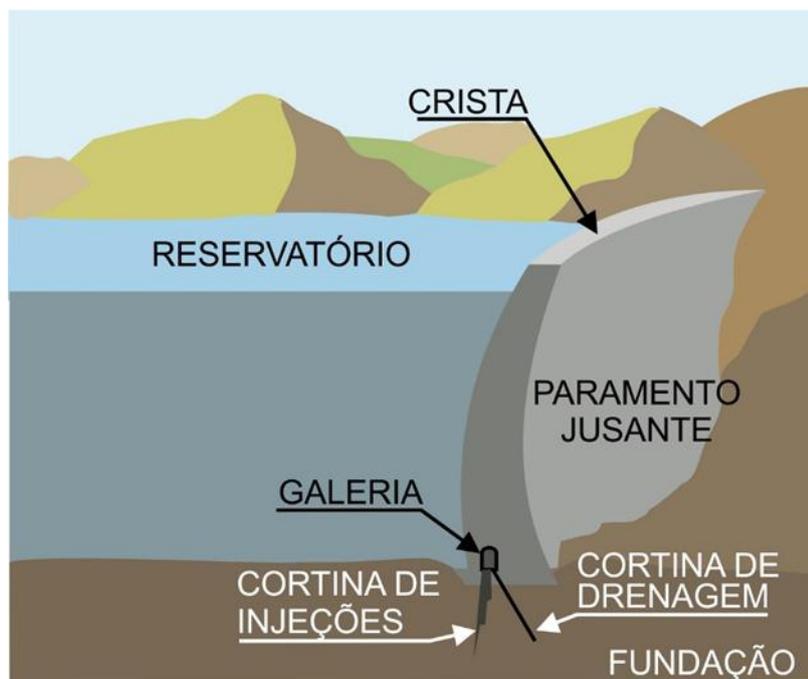
**Figura 22. Componentes de uma barragem de concreto. (Fonte: COBA, S.A.)**

As anomalias numa barragem de concreto (Figura 22) podem ocorrer no concreto, no maciço rochoso da fundação, nas armaduras e originar materiais defeituosos, inferiores, inadequados ou deteriorados.

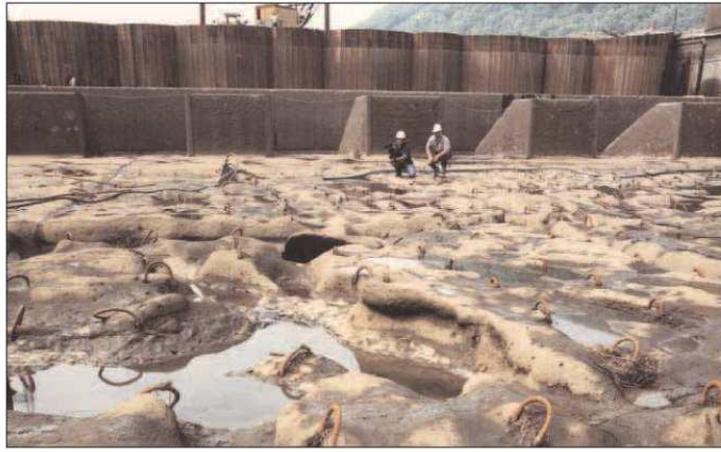
**Figura 23. Anomalia causada pela cavitação numa bacia de dissipação.**  
(Fonte: SBB Engenharia).

As anomalias no concreto podem ser devidas a: lixiviação, subpressões elevadas, erosão por abrasão, erosão por cavitação ilustrada na Figura 23, reação álcali-agregado, designado por RAA, perda de resistência e recalques. Interessa esclarecer que a RAA é causada pela reação dos álcalis do cimento com os minerais reativos de algumas rochas utilizadas como agregado, que causam a lenta expansão do concreto ao longo do tempo.

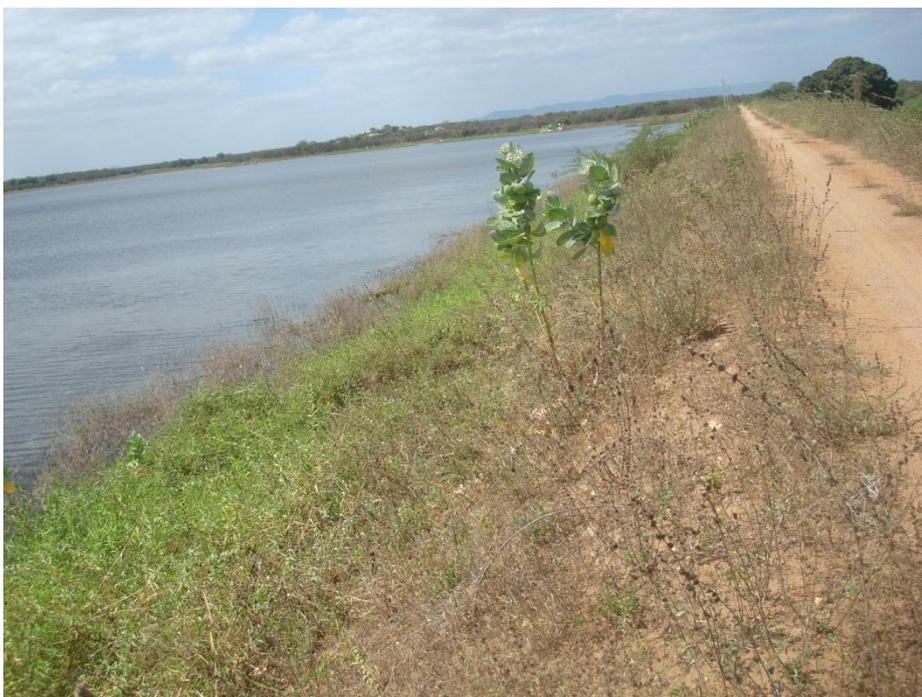
**Figura 1.1. Barragem de Direito (Paraíba) - Talude de montante com vegetação.**  
(Fonte: COBA, S.A.)

**6 – Árvores e arbustos:** Verificar a existência de vegetação no talude, bem como informar a natureza, a densidade e o tamanho da vegetação (ver Figura 1.1). Utilizar o espaço para comentários.

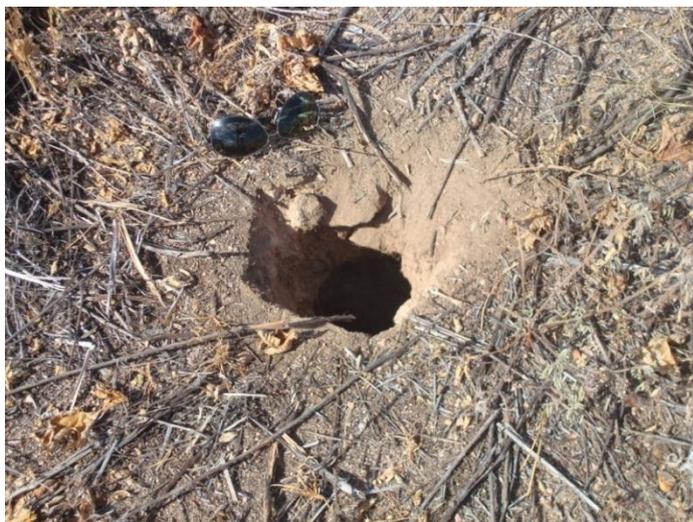
**Figura 1.2. Barragem de San Mamede (Paraíba) – Tocas de animais na crista.**  
(Fonte: COBA, S.A.)

**9 – Formigueiros, cupinzeiros ou tocas de animais:** Quando formigueiros e cupinzeiros aparecem na crista, são características as formas que estas infestações apresentam. As tocas de animais (menos comuns) devem ser identificadas (Figura 1.2). Se for conveniente, fazer uso do espaço reservado para comentários.

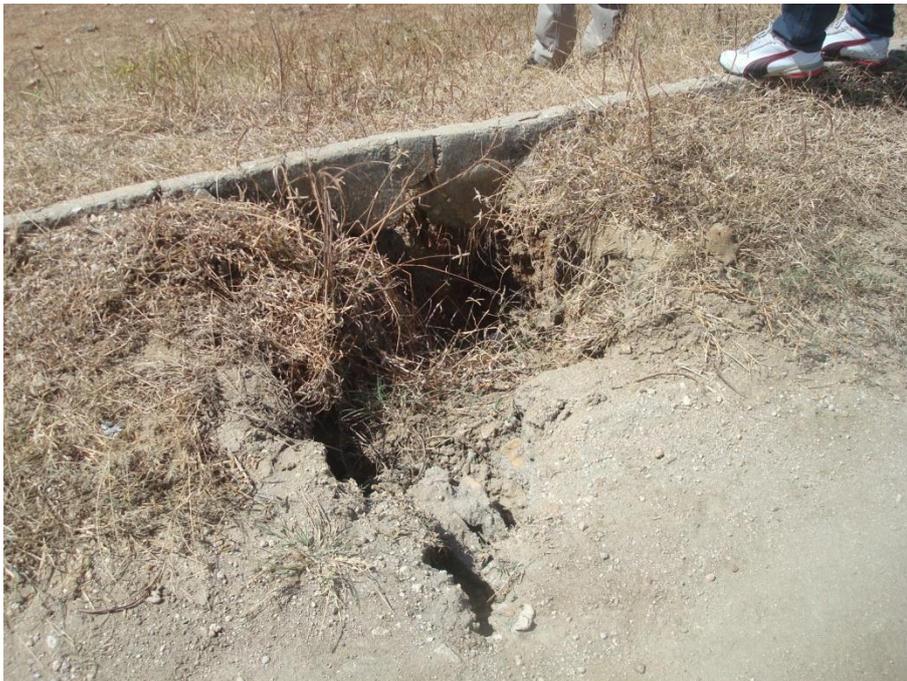
**1 – Erosões ou ravinamentos:** Desgaste sofrido pelo talude, em geral de forma localizada pela ação do escoamento da água de chuva (ver Figura 1.3), pela ação de animais que elegem caminhos preferenciais para descer o talude de jusante, pela ação do vento (menos comum), ou outro agente externo à barragem.

**Figura 1.3. Barragem de Baião (Paraíba) – Erosão do talude de jusante.**

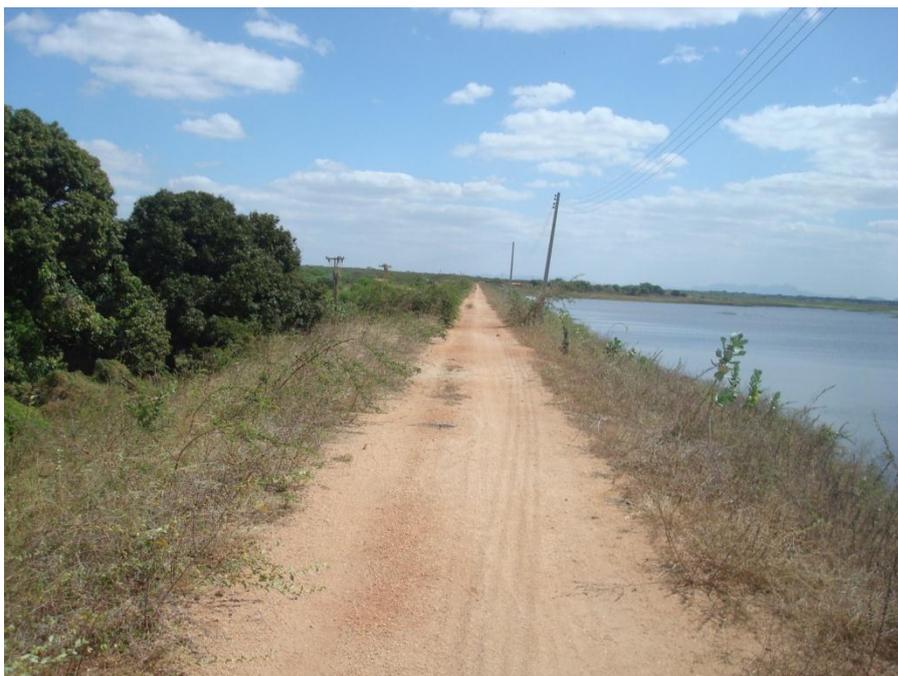
**Figura 1.4. Barragem de Direito (Paraíba) – Vista da crista com arbustos de grande porte a jusante.** (Fonte: COBA, S.A.)

**7 - Árvores e arbustos:** Verificar a existência de vegetação no talude e informar a natureza, a densidade e o tamanho da vegetação (Figura 1.4). Utilizar o espaço para comentários.

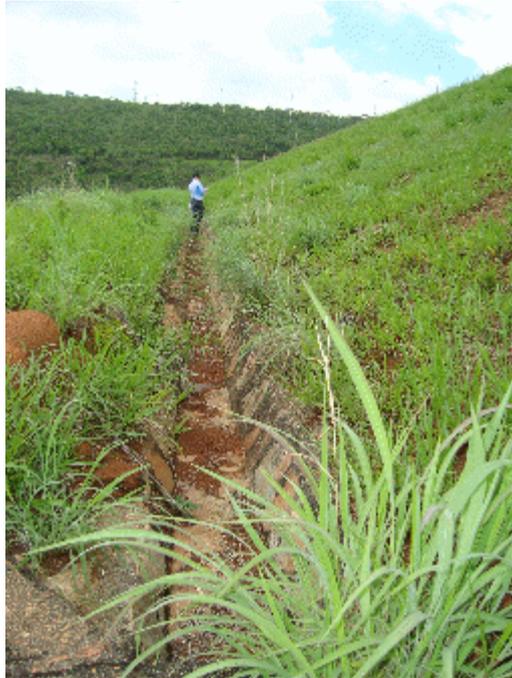
**10 – Canaletas quebradas ou obstruídas:** Quando da ação do escoamento superficial sobre o talude ou quando houver excesso de água para ser transportada pela canaleta podem ocorrer erosões, causando o descalçamento ou deslocamento da canaleta. Ainda, quando a proteção superficial do maciço não funcionar satisfatoriamente, é possível o carreamento de solo e o conseqüente acúmulo de material e obstrução das canaletas (Figura 1.5).

**Figura 1.5. Canaletas de drenagem necessitando de limpeza de solo no fundo.**

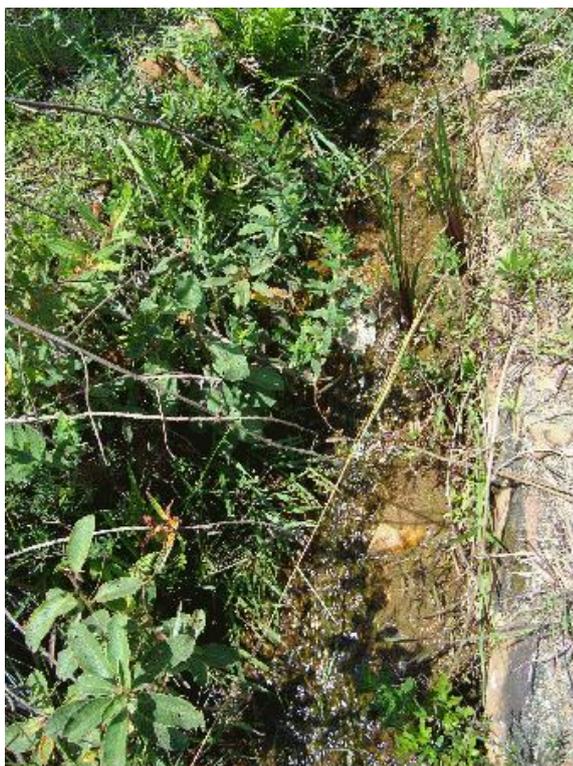
**Figura 1.6. Surgências de água a jusante de uma barragem.**  
(Fonte: COBA, S.A.)

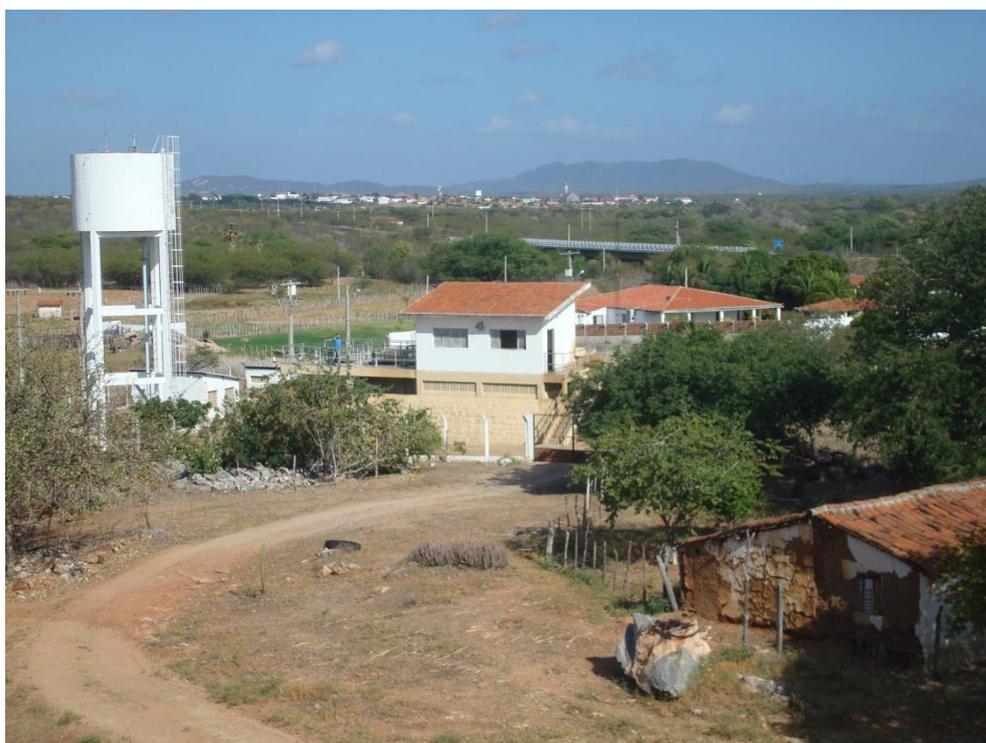
**Figura 1.7. Barragem de San Mamede (Paraíba) – ocupação a jusante.**  
(Fonte: COBA, S.A.)

**1 – Construções irregulares próximas ao rio:** Algumas construções podem ser identificadas nesta situação. São edificações que certamente apresentam problemas quando o açude está sangrando, ou mesmo não podem permanecer ali por motivos legais (ver Figura 1.7). Fazer uso do espaço para comentários e, se possível, especificar para cada construção: o tipo, a área construída, a proximidade do leito do rio e da barragem, de tal forma que fique caracterizada a posição do imóvel.

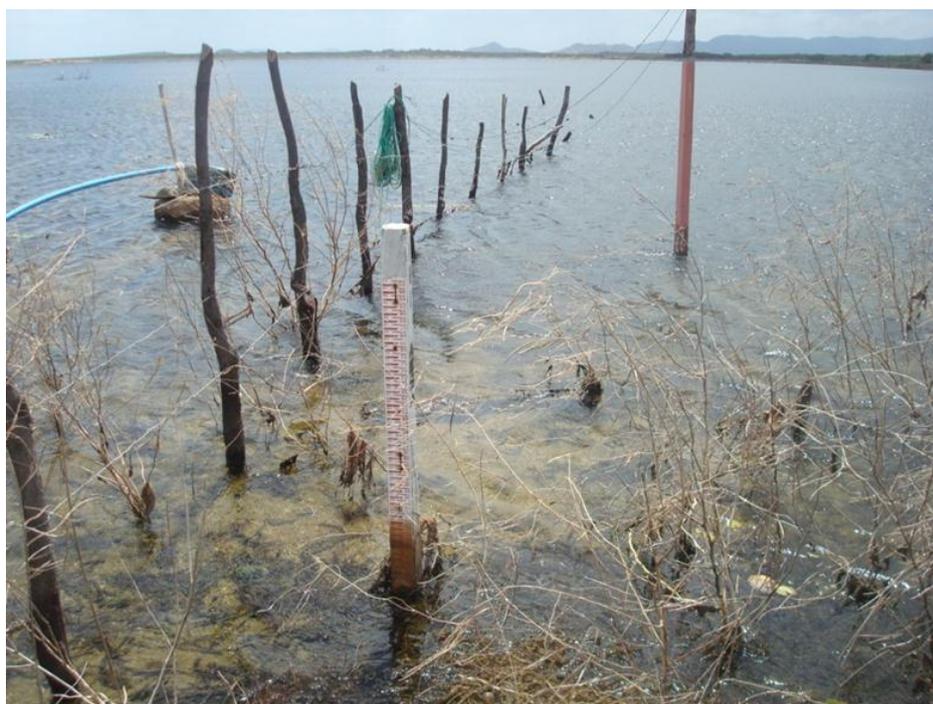
**Figura 1.8. Barragem de Baião (Paraíba) – Escalas para registro do nível de água do reservatório. (Fonte: COBA, S.A.)**

**1 – Acesso precário aos instrumentos:** Algumas barragens, dada a sua importância do ponto de vista de segurança, precisam ser monitoradas constantemente. Instrumentos são instalados na estrutura da barragem e no seu entorno, quer seja nos taludes, crista, fundação, ombreiras etc., de tal modo que se possa acompanhar o comportamento da barragem (ver Figura 1.8) e do terreno no seu entorno (Bureau of Reclamation, 1987, Corps of Engineers, 1995).

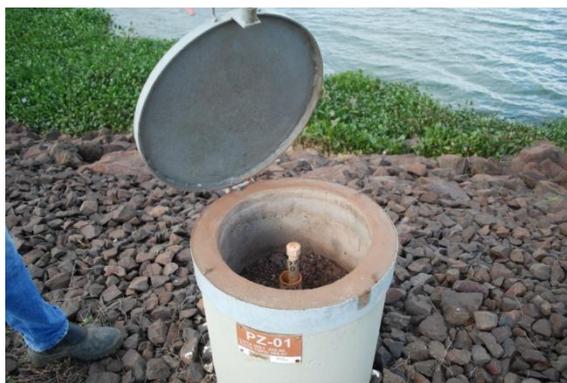
**2 – Piezômetros entupidos ou defeituosos:** Piezômetros são os instrumentos mais comuns e mais simples instalados numa barragem. Servem para medir a pressão d'água. Devem estar limpos, com o topo em perfeitas condições e sem trincaduras aparentes (ver Figura 1.9).

**Figura 1.9. Piezômetro de tubo na barragem de Canoas II (Brasil) bem identificado e com boa proteção. (Fonte: Arquivo SBB Engenharia)**

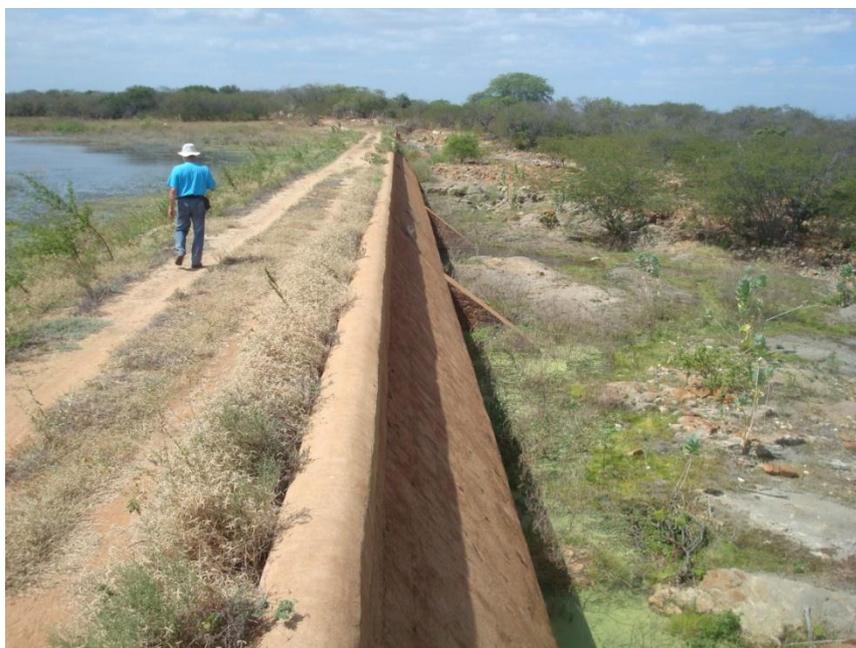
**Figura 1.10. Barragem de Direito (Paraíba) – Soleira descarregadora da barragem. (Fonte: COBA, S.A.)**

**1 – Árvores e arbustos:** É comum o aparecimento de árvores e arbustos na parte não revestida do sangradouro, nos canais de aproximação e de restituição (ver Figura 1.10). Fazer uso do espaço para comentários.

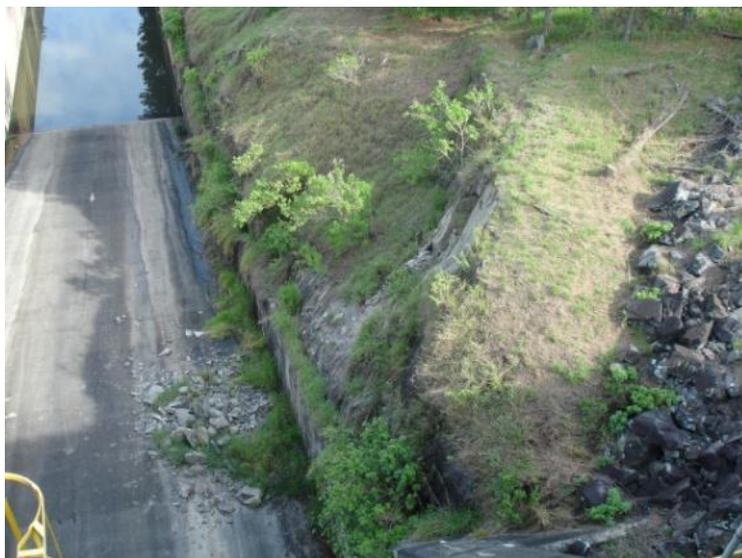
**3 – Desalinhamento dos taludes e muros laterais:** Com sangradouro em corte elevado, podem aparecer problemas nos taludes do corte (Figura 1.11). Os muros laterais, por sua vez, podem apresentar desalinhamento, quer seja por problemas na fundação, ou por esforço excessivo sobre os muros pelo solo arrimado.

**Figura 1.11. Queda de blocos de rocha do talude lateral na calha do vertedouro da barragem do Jaguari (São Paulo). (Fonte: SBB Engenharia)**
