## **SERVIÇOS ANALÍTICOS E CONSULTIVOS EM SEGURANÇA DE BARRAGENS**

**PRODUTO 7**  
**MANUAL DE POLÍTICAS E PRÁTICAS DE SEGURANÇA DE BARRAGENS**

**MANUAL PARA EMPREENDEDORES**  
**TOMO II**  
**GUIA DE ORIENTAÇÃO E FORMULÁRIOS PARA**  
**INSPEÇÃO DE SEGURANÇA DE BARRAGEM**

**RELATÓRIO FINAL**  
**CONTRATO Nº 051 ANA/2012**

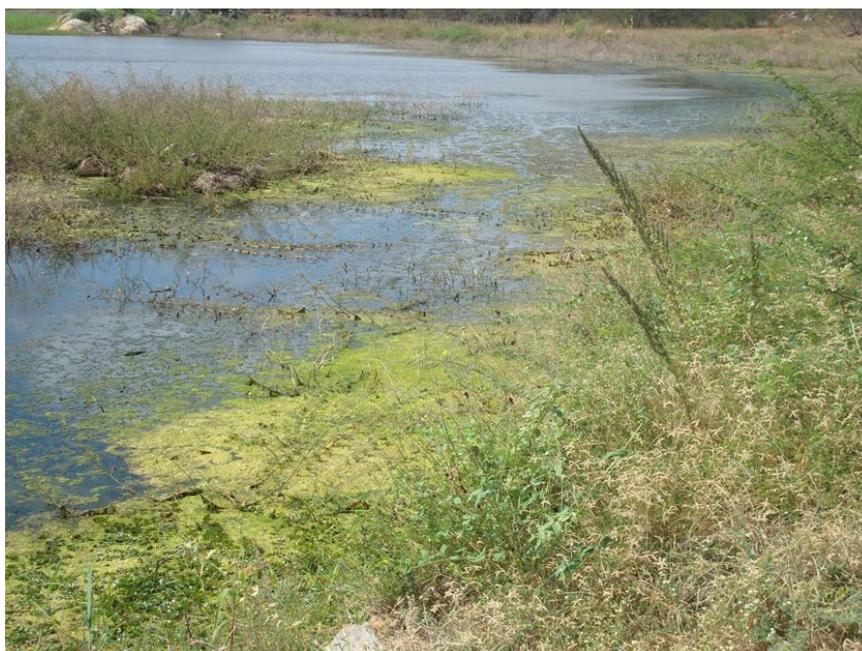
**Figura 1.12. Barragem de Direito (Paraíba) – Reservatório com vegetação abundante. (Fonte: COBA, S.A.)**

**8 – Existência de vegetação aquática excessiva:** Vegetação aquática excessiva é sinônimo de desequilíbrio biológico no reservatório (ver Figura 1.12). Especificar o grau de cobertura vegetal da superfície d'água e o tipo de planta.

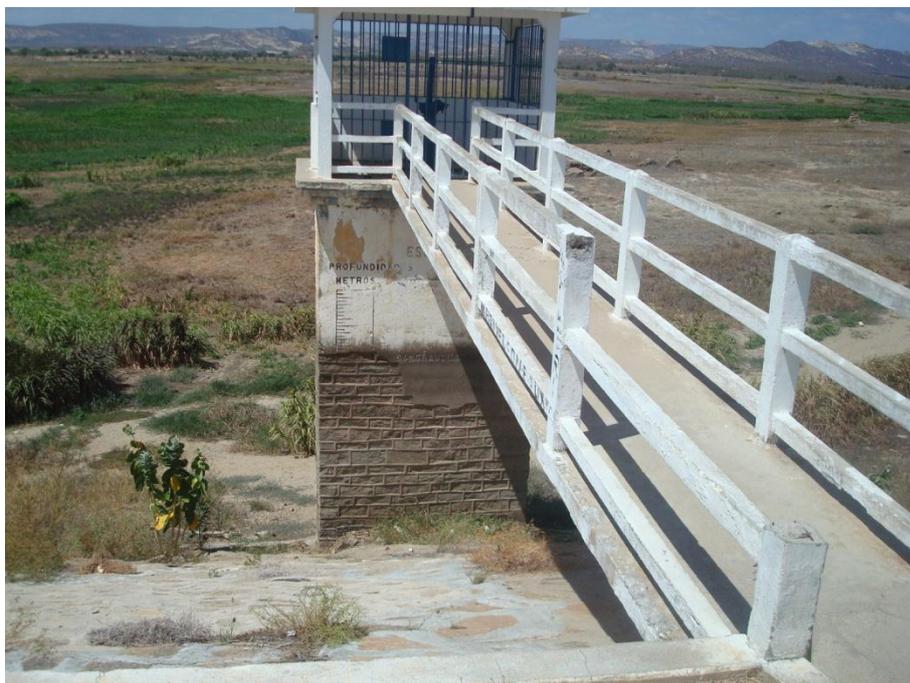
**Figura 1.13. Barragem de Santa Luzia (Paraíba) - Passadiço e tomada de água.**  
(Fonte: COBA, S.A.)

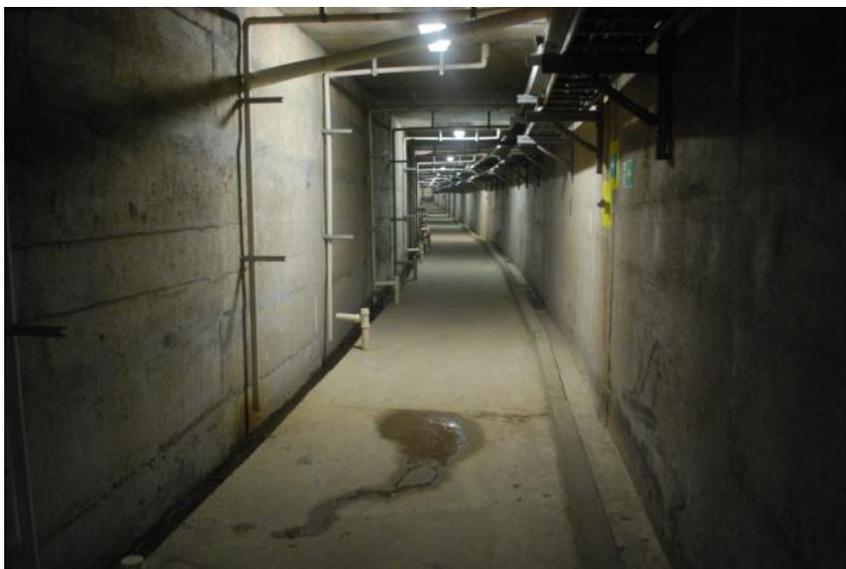
**Figura 1.14. Galeria de drenagem da barragem em CCR da UHE 14 de Julho (Rio Grande do Sul).** (Fonte: SBB Engenharia)

**6 – Surgência de água no concreto:** Verificar a presença de surgências de água na parte de concreto (se existir) (Figura 1.14). De alguma forma quantificar (por exemplo: somente úmido. Com algum filete de escoamento) para que se possa ter uma ideia do grau de surgência. Detalhar.

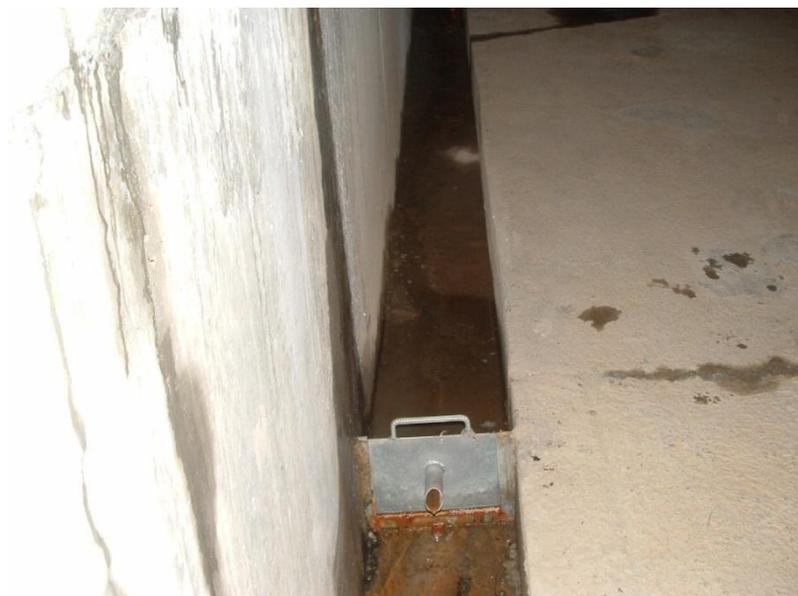
**Figura 1.15. Medidor de vazão na barragem de Meimoa (Portugal).**  
(Fonte: COBA, S.A.)

**2 – Corrosão da placa:** Verificar estado de conservação da placa (Figura 1.15). Verificar detalhes na escala de medição. Se for o caso, descrever estado da pintura. Detalhar.

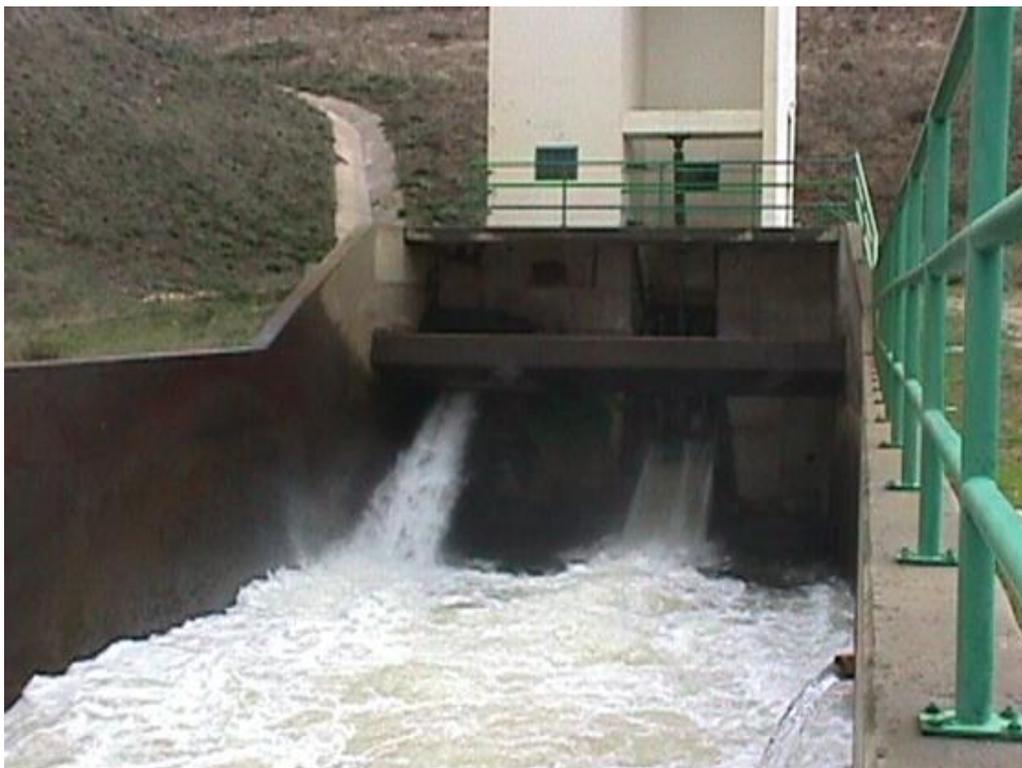
**Figura 1.16. Descarga de fundo da barragem de Meimoa (Portugal).**  
(Fonte: COBA, S.A.)

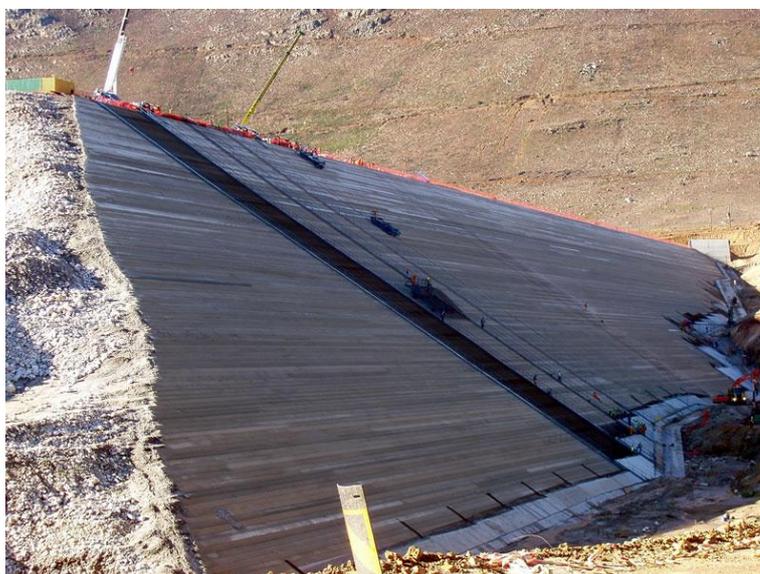
**Figura 1.17. Aspetto da junta perimetral. (Fonte: COBA, S.A.)**

**6 – Junta perimetral (Figura 1.17):** Verificar o aspeto da junta perimetral, eventuais danos por movimentos do enrocamento ou por ação externa. Especificar o grau dos danos, sua localização etc.

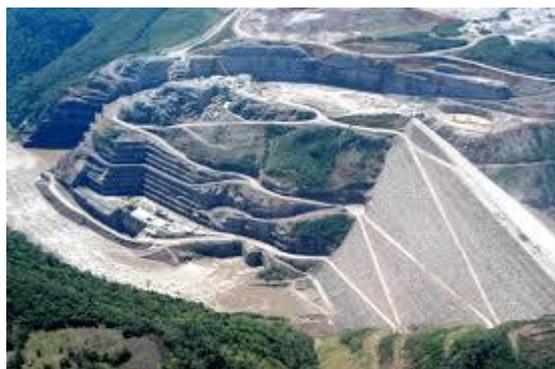
**Figura 1.18. Talude de jusante da barragem de Foz do Areia (Paraná).**  
(Fonte: COBA, S.A.)

**3 – Enrocamento:** (Figura 1.18): Analisar o aspeto dos blocos de enrocamento. Detalhar.

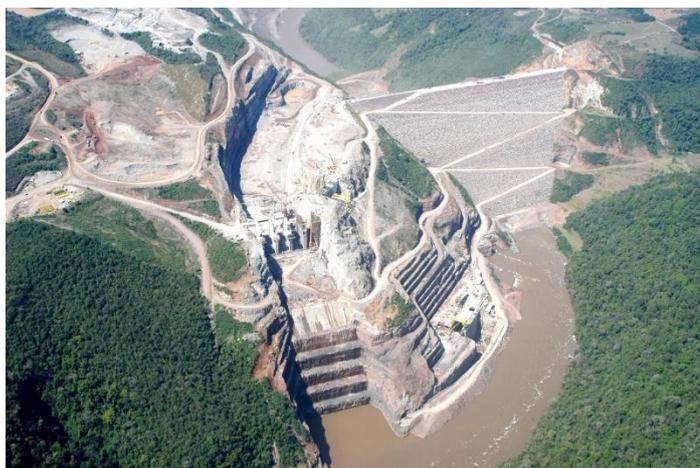
A Figura 1.19 apresenta uma vista geral e as ombreiras da barragem de Campos Novos.

**Figura 1.19. Ombreiras da Barragem Campos Novos (Santa Catarina).**  
(Fonte: COBA, S.A.)

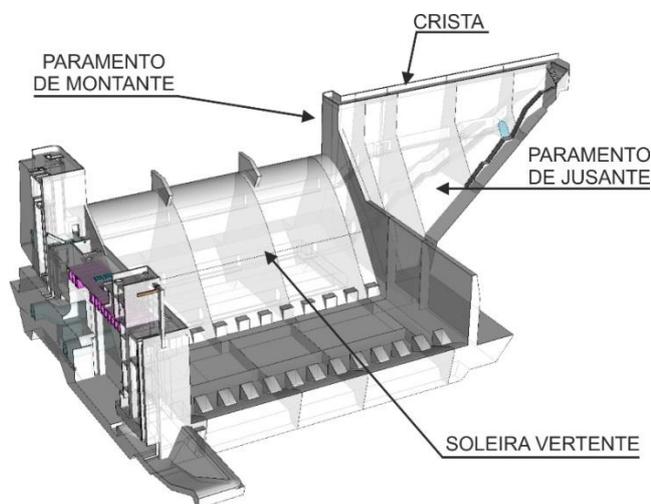
A Figura 1.20 ilustra uma panorâmica das componentes de uma barragem de concreto.

**Figura 1.20. Panorâmica das componentes de uma barragem de concreto. Soleira vertente. (Fonte: COBA, S.A.)**

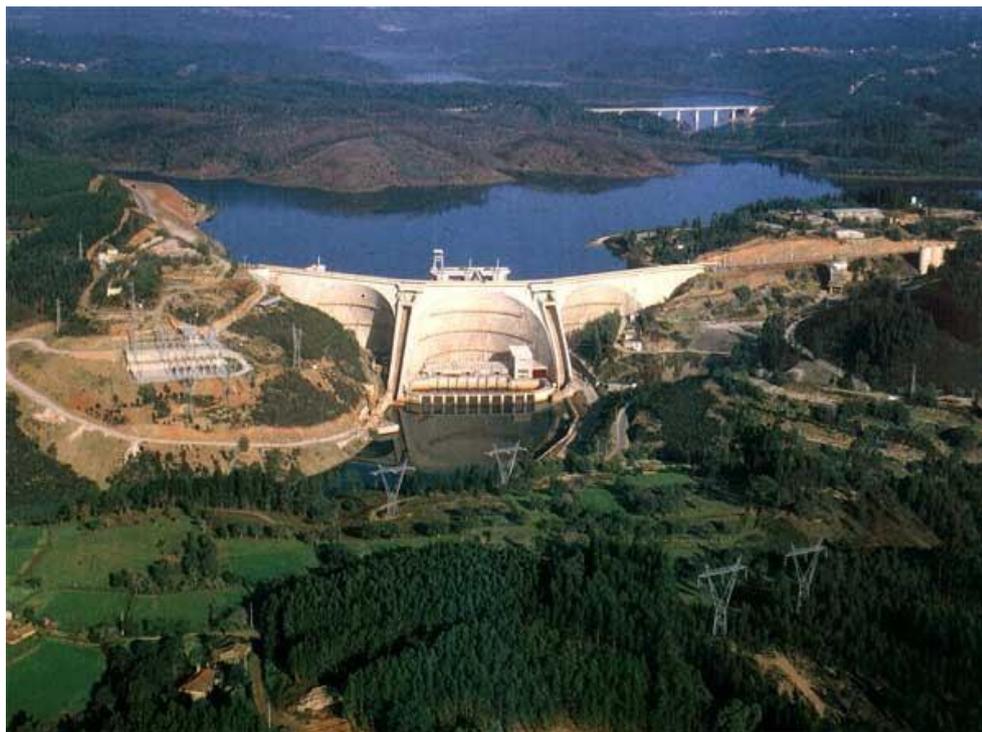
A Figura 1.21 apresenta a vista geral do paramento de jusante da barragem de Agueira.

**Figura 1.21. Vista geral do paramento de jusante da barragem de Agueira (Portugal). (Fonte: COBA, S.A.)**

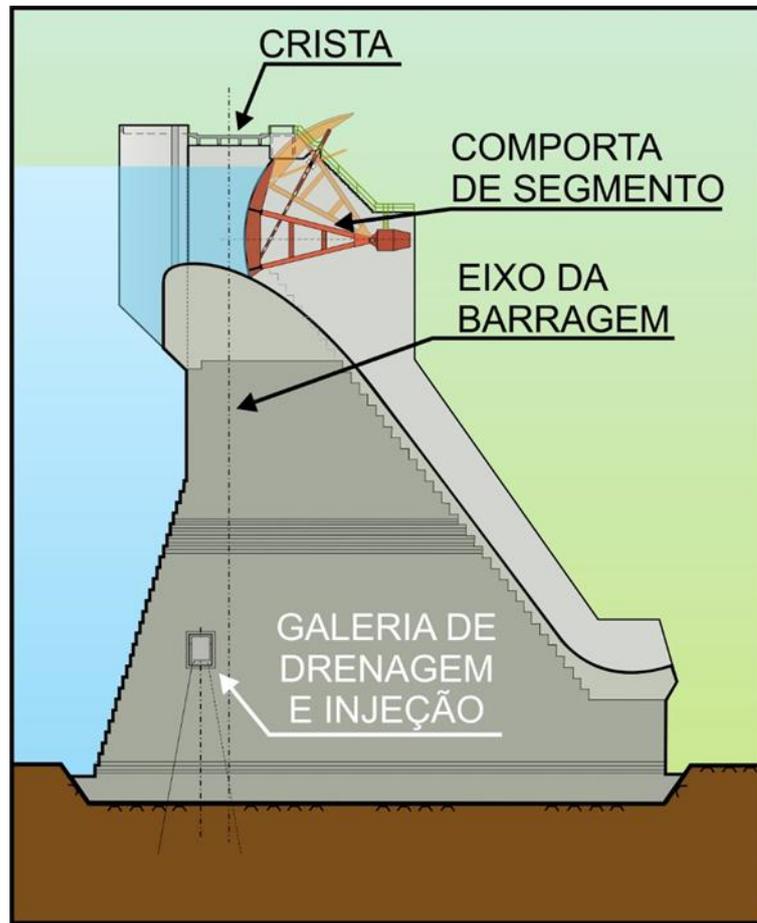
A Figura 1.22 apresenta a localização esquemática de uma galeria de drenagem e injeção.

**Figura 1.22. Galeria de drenagem e de injeção.** (Fonte: COBA, S.A.)

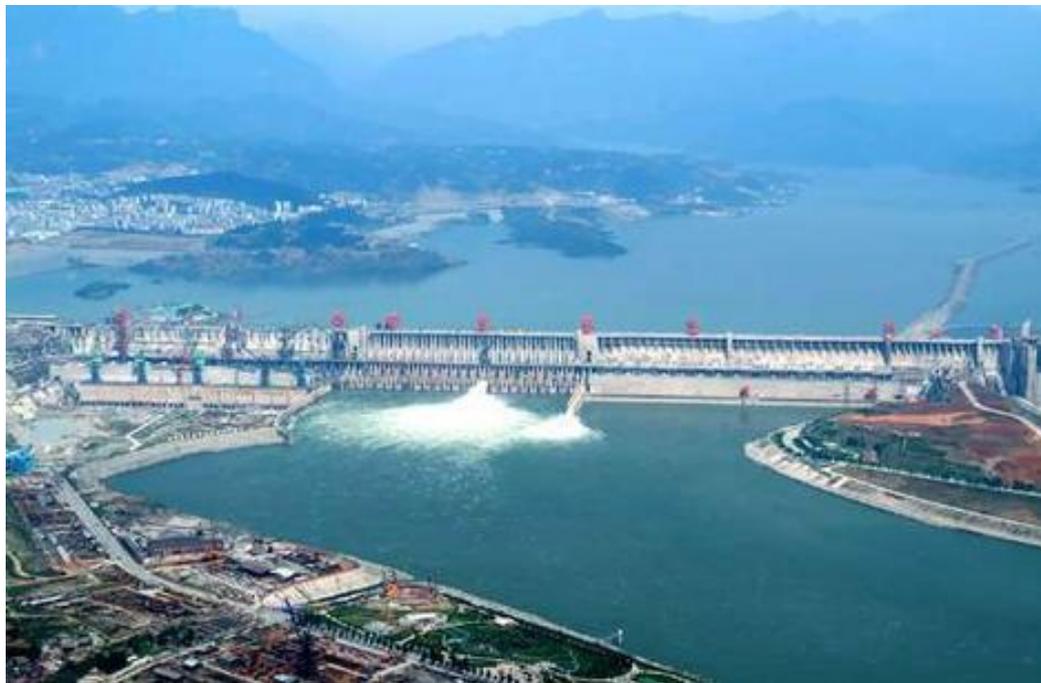
A Figura 1.23 apresenta uma vista geral e as estruturas vertentes da barragem de Three Gorges (Três Gargantas), na China.

**Figura 1.23. Vista geral da barragem de Three Gorges (Três Gargantas) China.**  
(Fonte: COBA, S.A.)

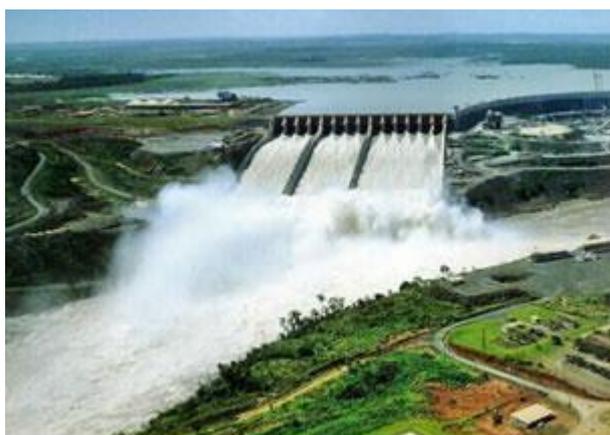
A Figura 1.24 ilustra a descarga no vertedouro da barragem de Itaipu.

**Figura 1.24. Vertedouro da Barragem de Itaipu (Brasil).** (Fonte: COBA, S.A.)

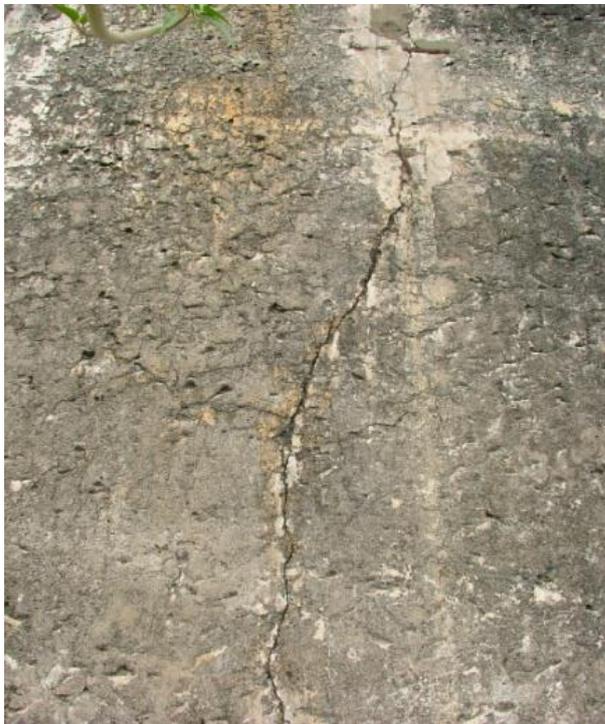
**Figura 1.25. Fissura subvertical de origem térmica ( $e = 2,0$  mm), no paramento de jusante de uma barragem gravidade. (Fonte: SBB Engenharia)**

**4 – Fissuras (trincas ou rachaduras) ou surgências de água no concreto:** Verificar a presença de fissuras (Figura 1.25) e surgências de água na parte de concreto (se existir). De alguma forma quantificar (por exemplo, somente úmido, com algum filete de escoamento) para que se possa ter uma ideia do grau de surgência. Detalhar.

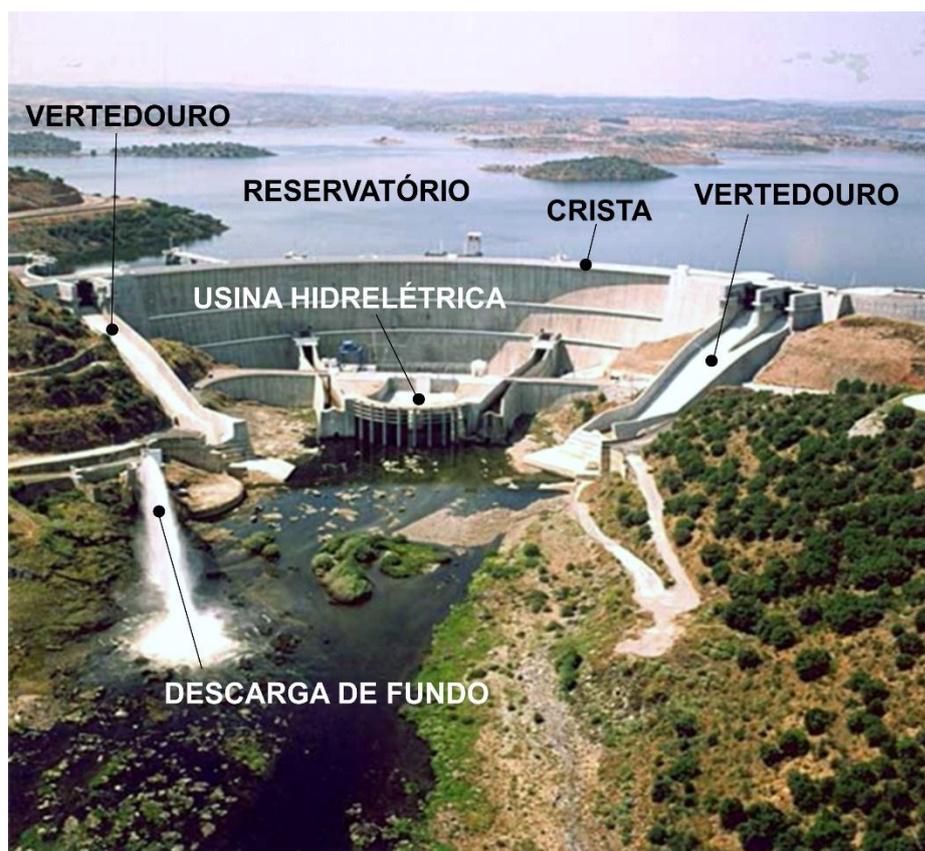
A Figura 1.26 apresenta uma vista geral da região a jusante da barragem de Alqueva.

**Figura 1.26. Vista geral da barragem de Alqueva - Região de jusante (Portugal).**  
(Fonte: COBA, S.A.)

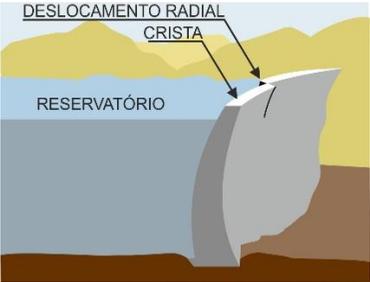
<b>BARRAGENS DE CONCRETO – CRISTA (BC1)</b>			
<b>ANOMALIA</b>	<b>CAUSA PROVÁVEL</b>	<b>POSSÍVEL CONSEQUÊNCIA</b>	<b>AÇÕES CORRETIVAS</b>
<b>FISSURAS SUPERFÍCIE (1)</b>

Fissuras transversais ligando montante com jusante podem ser resultantes de recalque da fundação, sismo ou sobrecarga.	Infiltração, deterioração do concreto, extensão da fissura.	Injeção de epoxi. Se a profundidade da fissura > 3 metros, um engenheiro qualificado deve inspecionar as condições e recomendar outras ações que devem ser tomadas.  <b>EXIGIDA A PRESENÇA DE ENGENHEIRO.</b>
<b>FISSURAS PROFUNDAS (2)</b>

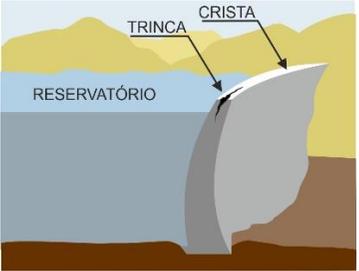
Fissuras abertas, tipo aleatório com presença de sílica gel devido à reatividade álcali-agregado.	Devido a progressão gradativa pode reduzir a vida útil da barragem.	Restrição operacional, baixar o nível do reservatório. Um engenheiro qualificado deve imediatamente inspecionar a barragem e orientar as ações a serem tomadas.  <b>EXIGIDA IMEDIATA PRESENÇA DE ENGENHEIRO.</b>

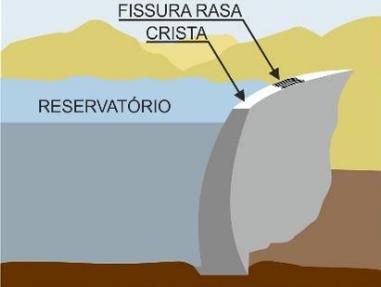
<b>BARRAGENS DE CONCRETO – CRISTA (BC1)</b>			
<b>ANOMALIA</b>	<b>CAUSA PROVÁVEL</b>	<b>POSSÍVEL CONSEQUÊNCIA</b>	<b>AÇÕES CORRETIVAS</b>
<p><b>FISSURAS E ABRASÃO NO CONCRETO DA PISTA DE ROLAMENTO (3)</b></p>

<p>Fissuras rasa, tipo aleatório, concreto danificado devido ao tráfego excessivo, concreto do pavimento isolado do concreto da barragem.</p>	<p>Custo de manutenção excessivo.</p>	<p>Controle do tráfego e manutenção permanente.</p>
<p><b>DESLOCAMENTOS DIFERENCIAIS NAS JUNTAS (4)</b></p>

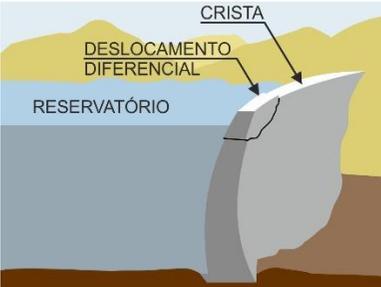
<p>Deslocamentos devido a deformabilidade diferencial da fundação, sismo.</p>	<p>No caso de haver progressão pode causar instabilidade nas barragens de gravidade ou contraforte.</p>	<p>Se o deslocamento for &gt; 2,5mm, baixar o nível do reservatório, tratamento da fundação. Um engenheiro qualificado deve inspecionar as condições e recomendar outras ações que devem ser tomadas.</p> <p><b>EXIGIDA A PRESENÇA DE ENGENHEIRO.</b></p>

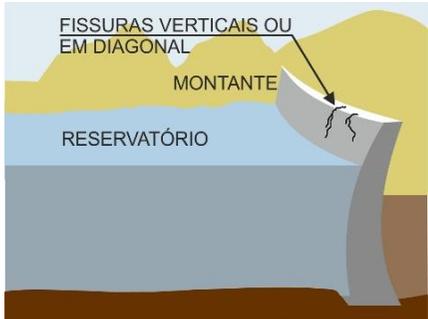
BARRAGENS DE CONCRETO – PARAMENTO DE MONTANTE (BC2)			
ANOMALIA	CAUSA PROVÁVEL	POSSÍVEL CONSEQUÊNCIA	AÇÕES CORRETIVAS
<p><b>FISSURAS SUPERFÍCIE (1)</b></p>

<p>Fissuras verticais em diagonal podem ser resultantes da tensão excessiva ou queda de temperatura em áreas de restrição.</p>	<p>Progressão das fissuras no corpo da barragem e galerias de infiltração.</p>	<p>Injeção de epoxi para vedar as fissuras e restaurar a resistência do concreto. Se a fissura apresentar <math>L &gt; 6,0</math> m e <math>Prof &gt; 1,5</math> m, um engenheiro qualificado deve inspecionar as condições e recomendar outras ações que devem ser tomadas.</p> <p><b>EXIGIDA A PRESENÇA DE ENGENHEIRO</b></p>
<p><b>FISSURAS TIPO MAPA (2)</b></p>

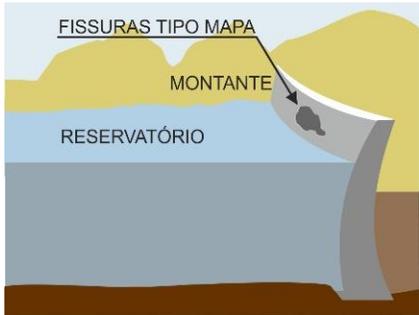
<p>Fissuras abertas, tipo aleatório com presença de sílica gel devido à reatividade álcali-agregado.</p>	<p>Devido a deterioração e progressão pode reduzir a vida útil da barragem.</p>	<p>Restrição operacional, baixar o nível do reservatório, reconstrução da barragem. Um engenheiro qualificado deve imediatamente inspecionar a barragem e orientar as ações a serem tomadas.</p> <p><b>EXIGIDA IMEDIATA PRESENÇA DE ENGENHEIRO.</b></p>

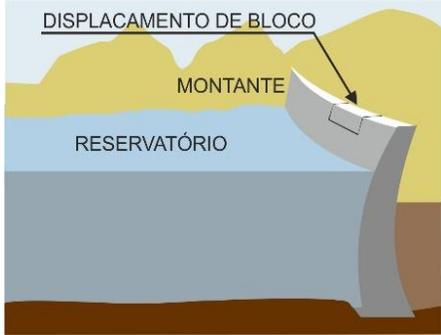
ANOMALIA	CAUSA PROVÁVEL	POSSÍVEL CONSEQUÊNCIA	AÇÕES CORRETIVAS
<p><b>DESPLACAMENTO DO CONCRETO (3)</b></p>

<p>Desplacamento de pequenos blocos ou lascas da superfície do concreto devido a movimentação diferencial ao longo de juntas, concentração de tensões.</p>	<p>Consequência séria para barragens tipo contraforte, onde a ferragem pode -se deteriorar.</p>	<p>Limpeza superficial e aplicação de uma nova camada de concreto ou gunitagem, se a danificação é excessiva. Se o deslocamento &gt;60 cm e ferragem exposta um engenheiro qualificado deve inspecionar as condições e recomendar outras ações que devem ser tomadas.</p> <p><b>EXIGIDA A PRESENÇA DE ENGENHEIRO.</b></p>
<p><b>ABERTURA DAS JUNTAS (4)</b></p>

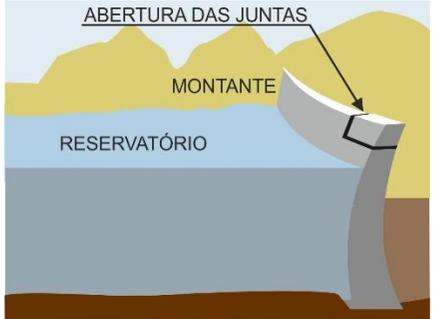
<p>Variações de temperatura ambiente, rebaixamento do reservatório.</p>	<p>No caso de haver progressão pode causar instabilidade nas barragens de gravidade ou contraforte.</p>	<p>Se o deslocamento for &gt; 5mm, baixar o nível do reservatório, tratamento da fundação. Um engenheiro qualificado deve inspecionar as condições e recomendar outras ações que devem ser tomadas.</p> <p><b>EXIGIDA A PRESENÇA DE ENGENHEIRO.</b></p>

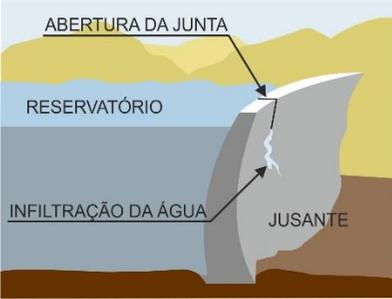
BARRAGENS DE CONCRETO – PARAMENTO DE JUSANTE (BC3)			
ANOMALIA	CAUSA PROVÁVEL	POSSÍVEL CONSEQUÊNCIA	AÇÕES CORRETIVAS
<p>INFILTRAÇÕES ATRAVÉS DAS JUNTAS E FISSURAS (1)</p>

<p>Veda junta danificado, fissuras ou juntas de construção.</p>	<p>Perda de água e lixiviação do concreto.</p>	<p>Preenchimento do dreno de junta com bentonita, injeção das juntas de contração com calda de cimento. Se o fluxo for crescente e <math>Q &gt; 500\text{l/min}</math> por junta um engenheiro qualificado deve inspecionar as condições e recomendar outras ações que devem ser tomadas.</p> <p><b>EXIGIDA A PRESENÇA DE ENGENHEIRO.</b></p>
<p>FISSURAS TIPO MAPA (2)</p>

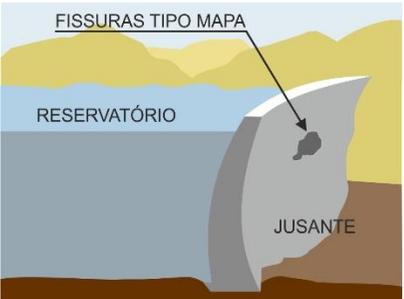
<p>Fissuras abertas, tipo aleatório, abertas e extensíveis com presença de sílica gel devido à reatividade álcali-agregado.</p>	<p>Deterioração progressiva pode reduzir a vida útil da barragem.</p>	<p>Restrição operacional, abaixamento do nível do reservatório, reconstrução da barragem. Um engenheiro qualificado deve imediatamente inspecionar a barragem e orientar as ações a serem tomadas.</p> <p><b>EXIGIDA IMEDIATA PRESENÇA DE ENGENHEIRO.</b></p>

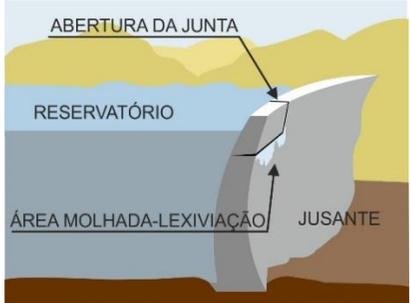
ANOMALIA	CAUSA PROVÁVEL	POSSÍVEL CONSEQUÊNCIA	AÇÕES CORRETIVAS
<p>ABERTURA E INFILTRAÇÃO DAS JUNTAS (3)</p>

<p>Áreas molhadas, infiltração, lixiviação e carbonatação devidas à ligação inadequada entre as camadas, concreto poroso nas juntas.</p>	<p>Perdas de água e lixiviação do concreto.</p>	<p>Abertura de drenos para o controle da percolação e injeção de calda de cimento. Se o fluxo for crescente e &gt; 500l/min por bloco um engenheiro qualificado deve inspecionar as condições e recomendar outras ações que devem ser tomadas.</p> <p><b>EXIGIDA A PRESENÇA DE ENGENHEIRO.</b></p>

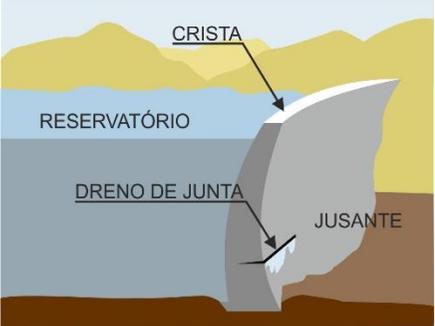
BARRAGENS DE CONCRETO – GALERIAS E POÇOS INTERNOS DAS ESTRUTURAS DE CONCRETO (BC4)			
ANOMALIA	CAUSA PROVÁVEL	POSSÍVEL CONSEQUÊNCIA	AÇÕES CORRETIVAS
<p>DRENOS DE JUNTA ENTRE BLOCOS (1)</p>

<p>Aumento de vazão com reservatório estabilizado devido a fissuração interna ou falhas de concretagem.</p>	<p>Perda de água e lixiviação do concreto e propagação das fissuras internas.</p>	<p>Preenchimento dos drenos com bentonita e abertura de novos drenos. Se a infiltração for <math>Q &gt; 200\text{l/min}</math> e incremento <math>&gt; 10\text{l/min/dias}</math>, um engenheiro qualificado deve inspecionar as condições e recomendar outras ações que devem ser tomadas.</p> <p><b>EXIGIDA A PRESENÇA DE ENGENHEIRO.</b></p>
<p>DRENOS DE FUNDAÇÃO (2)</p>

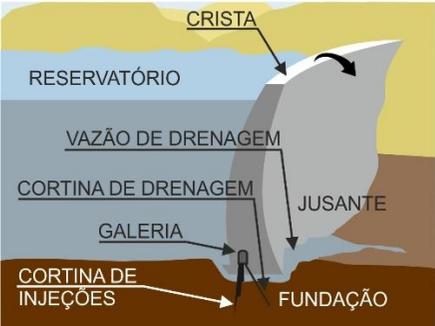
<p>Aumento das vazões de drenagem com reservatório estável devido a cortina de injeção inadequada, carreamento de finos de fundação.</p>	<p>Enfraquecimento da fundação, aumento das subpressões.</p>	<p>Reforço da cortina de injeção e abertura posterior de novos drenos. Se a infiltração for <math>Q &gt; 200\text{l/min}</math> e incremento <math>&gt; 10\text{l/min/dias}</math> um engenheiro qualificado deve inspecionar as condições e recomendar outras ações que devem ser tomadas.</p> <p><b>EXIGIDA A PRESENÇA DE ENGENHEIRO.</b></p>

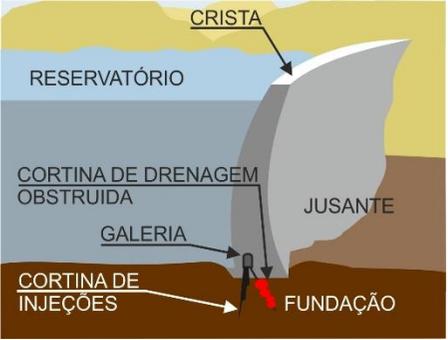
BARRAGENS DE CONCRETO – GALERIAS E POÇOS INTERNOS DAS ESTRUTURAS DE CONCRETO (BC4)			
ANOMALIA	CAUSA PROVÁVEL	POSSÍVEL CONSEQUÊNCIA	AÇÕES CORRETIVAS
<p>DRENOS DE FUNDAÇÃO OBSTRUIDOS (3)</p>

<p>Infiltração obstruída por depósitos minerais carreados da rocha ou da cortina de injeção.</p>	<p>Aumento excessivo de subpressão, redução do fator de segurança ao escorregamento.</p>	<p>Limpeza dos <i>drenos</i> obstruídos e perfuração de novos drenos. Se houver aumento de subpressão na base da estrutura um engenheiro qualificado deve inspecionar as condições e recomendar outras ações que devem ser tomadas.</p> <p><b>EXIGIDA A PRESENÇA DE ENGENHEIRO.</b></p>

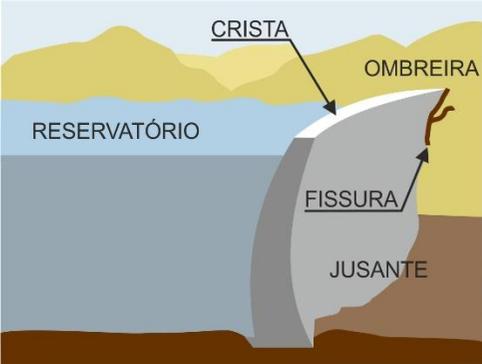
BARRAGENS DE CONCRETO – TALUDES DE ROCHA E OMBREIRAS (BC5)			
ANOMALIA	CAUSA PROVÁVEL	POSSÍVEL CONSEQUÊNCIA	AÇÕES CORRETIVAS
<p>MOVIMENTOS EM TALUDES EM ROCHA (1)</p>

<p>Fissuras abertas e sem preenchimento devido a deformação lenta (movimento) do maciço rochoso.</p>	<p>Comprometer a estabilidade do talude.</p>	<p>Atirantamento, drenagem da rocha. Um engenheiro qualificado deve inspecionar as condições e recomendar outras ações que devem ser tomadas.</p> <p><b>EXIGIDA A PRESENÇA DE ENGENHEIRO.</b></p>
<p>OMBREIRAS (2)</p>

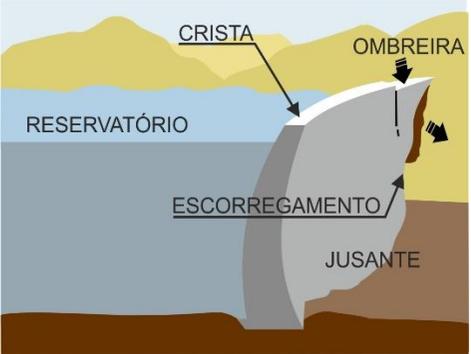
<p>Instabilidade dos taludes, escorregamentos, devido a movimentação diferencial nas ombreiras, aumento das pressões de poro e eventuais fugas de água.</p>	<p>Comprometer a estabilidade da ombreira, risco à estrada de acesso a jusante.</p>	<p>Rebaixamento do reservatório e reforço da ombreira, injeção e drenagem. Um engenheiro qualificado deve inspecionar as condições e recomendar outras ações que devem ser tomadas.</p> <p><b>EXIGIDA A PRESENÇA DE ENGENHEIRO.</b></p>

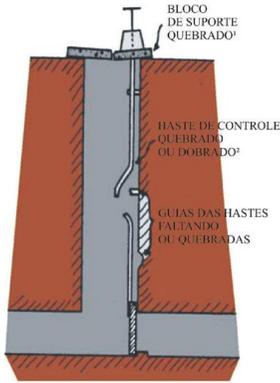
Ferrugem, erosão, cavitação, vibração ou desgaste.	<ol style="list-style-type: none"> <li>1. Vazamento ou perda de suporte da comporta.</li> <li>2. A comporta pode emperrar e se tornar inoperante.</li> </ol>	<ol style="list-style-type: none"> <li>1. Evitar a operação da comporta até que o berço e as guias sejam reparados ou substituídos.</li> <li>2. Se a causa for cavitação, checar se existe tubo de ventilação e se ele está desobstruído.</li> </ol>
<b>DISPOSITIVOS DE CONTROLE (4)</b>

<ol style="list-style-type: none"> <li>1. BLOCO DE SUPORTE QUEBRADO. Deterioração do concreto. Força excessiva na tentativa de abrir a comporta.</li> <li>2. HASTE DE CONTROLE QUEBRADA OU DOBRADA. Ferrugem. Força excessiva na abertura ou fechamento da comporta. Guias das hastes inadequadas.</li> <li>3. GUIAS DAS HASTES FALTANDO OU QUEBRADAS. Ferrugem. Lubrificação inadequada. Excesso de força na abertura ou fechamento da comporta.</li> </ol>	<ol style="list-style-type: none"> <li>1. Bloco de suporte pode inclinar levando a haste de controle a emperrar. A comporta pode não abrir completamente. O bloco de suporte pode romper, deixando a tomada d'água inoperante.</li> <li>2. A tomada d'água fica inoperante.</li> <li>3. Perda de suporte da haste de controle. A haste pode quebrar ou entortar mesmo no seu uso normal.</li> </ol>	<ol style="list-style-type: none"> <li>1. O uso do sistema de operação da comporta deve ser minimizado ou suspenso.</li> <li>2. Se a tomada d'água possui uma segunda válvula, considerar o seu uso para regular as liberações até que os reparos possam ser feitos.</li> <li>3. Um engenheiro qualificado deve inspecionar a tomada d'água e orientar outras ações que devem ser tomadas. <b>EXIGIDA A PRESENÇA DE ENGENHEIRO.</b></li> </ol>
