RELATÓRIO DE SEGURANÇA DE
Barragens

2020

Agência Nacional de Águas e Saneamento Básico

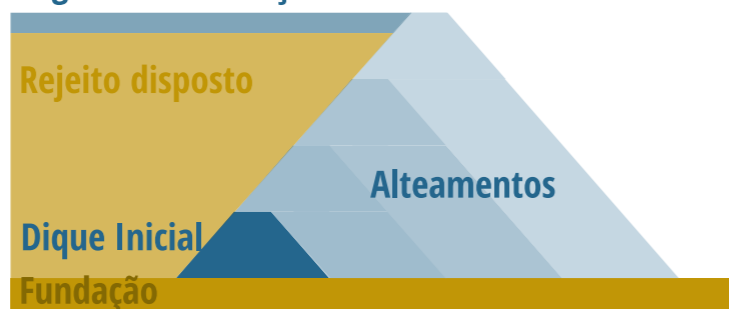
Alteamento a jusante, onde os diques adicionais são construídos com lançamento do aterro sobre o talude de jusante do alteamento anterior e sobre o terreno natural

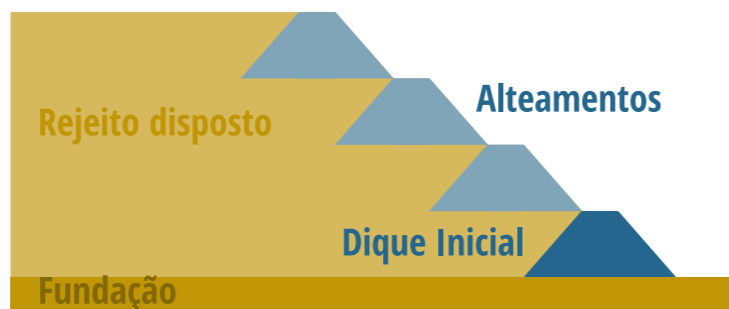
Alteamento a montante, onde os diques adicionais são construídos a partir do lançamento do aterro a montante do dique inicial, usando a praia de rejeito como sua fundação. A utilização do método de construção ou alteamento de barragens a montante está proibida pela ANM em todo o território nacional desde fevereiro de 2019. Além disso, a ANM estabeleceu prazos para descaracterização das barragens a montante existentes, a depender do volume da barragem.

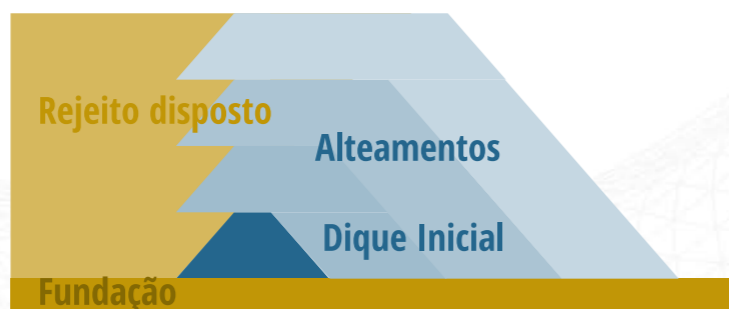
Alteamento de linha de centro, onde os diques adicionais são construídos com lançamento do aterro sobre a praia de montante e sobre o talude de jusante do alteamento anterior. O centro dos alteamentos é coincidente à medida que os alteamentos se sucedem

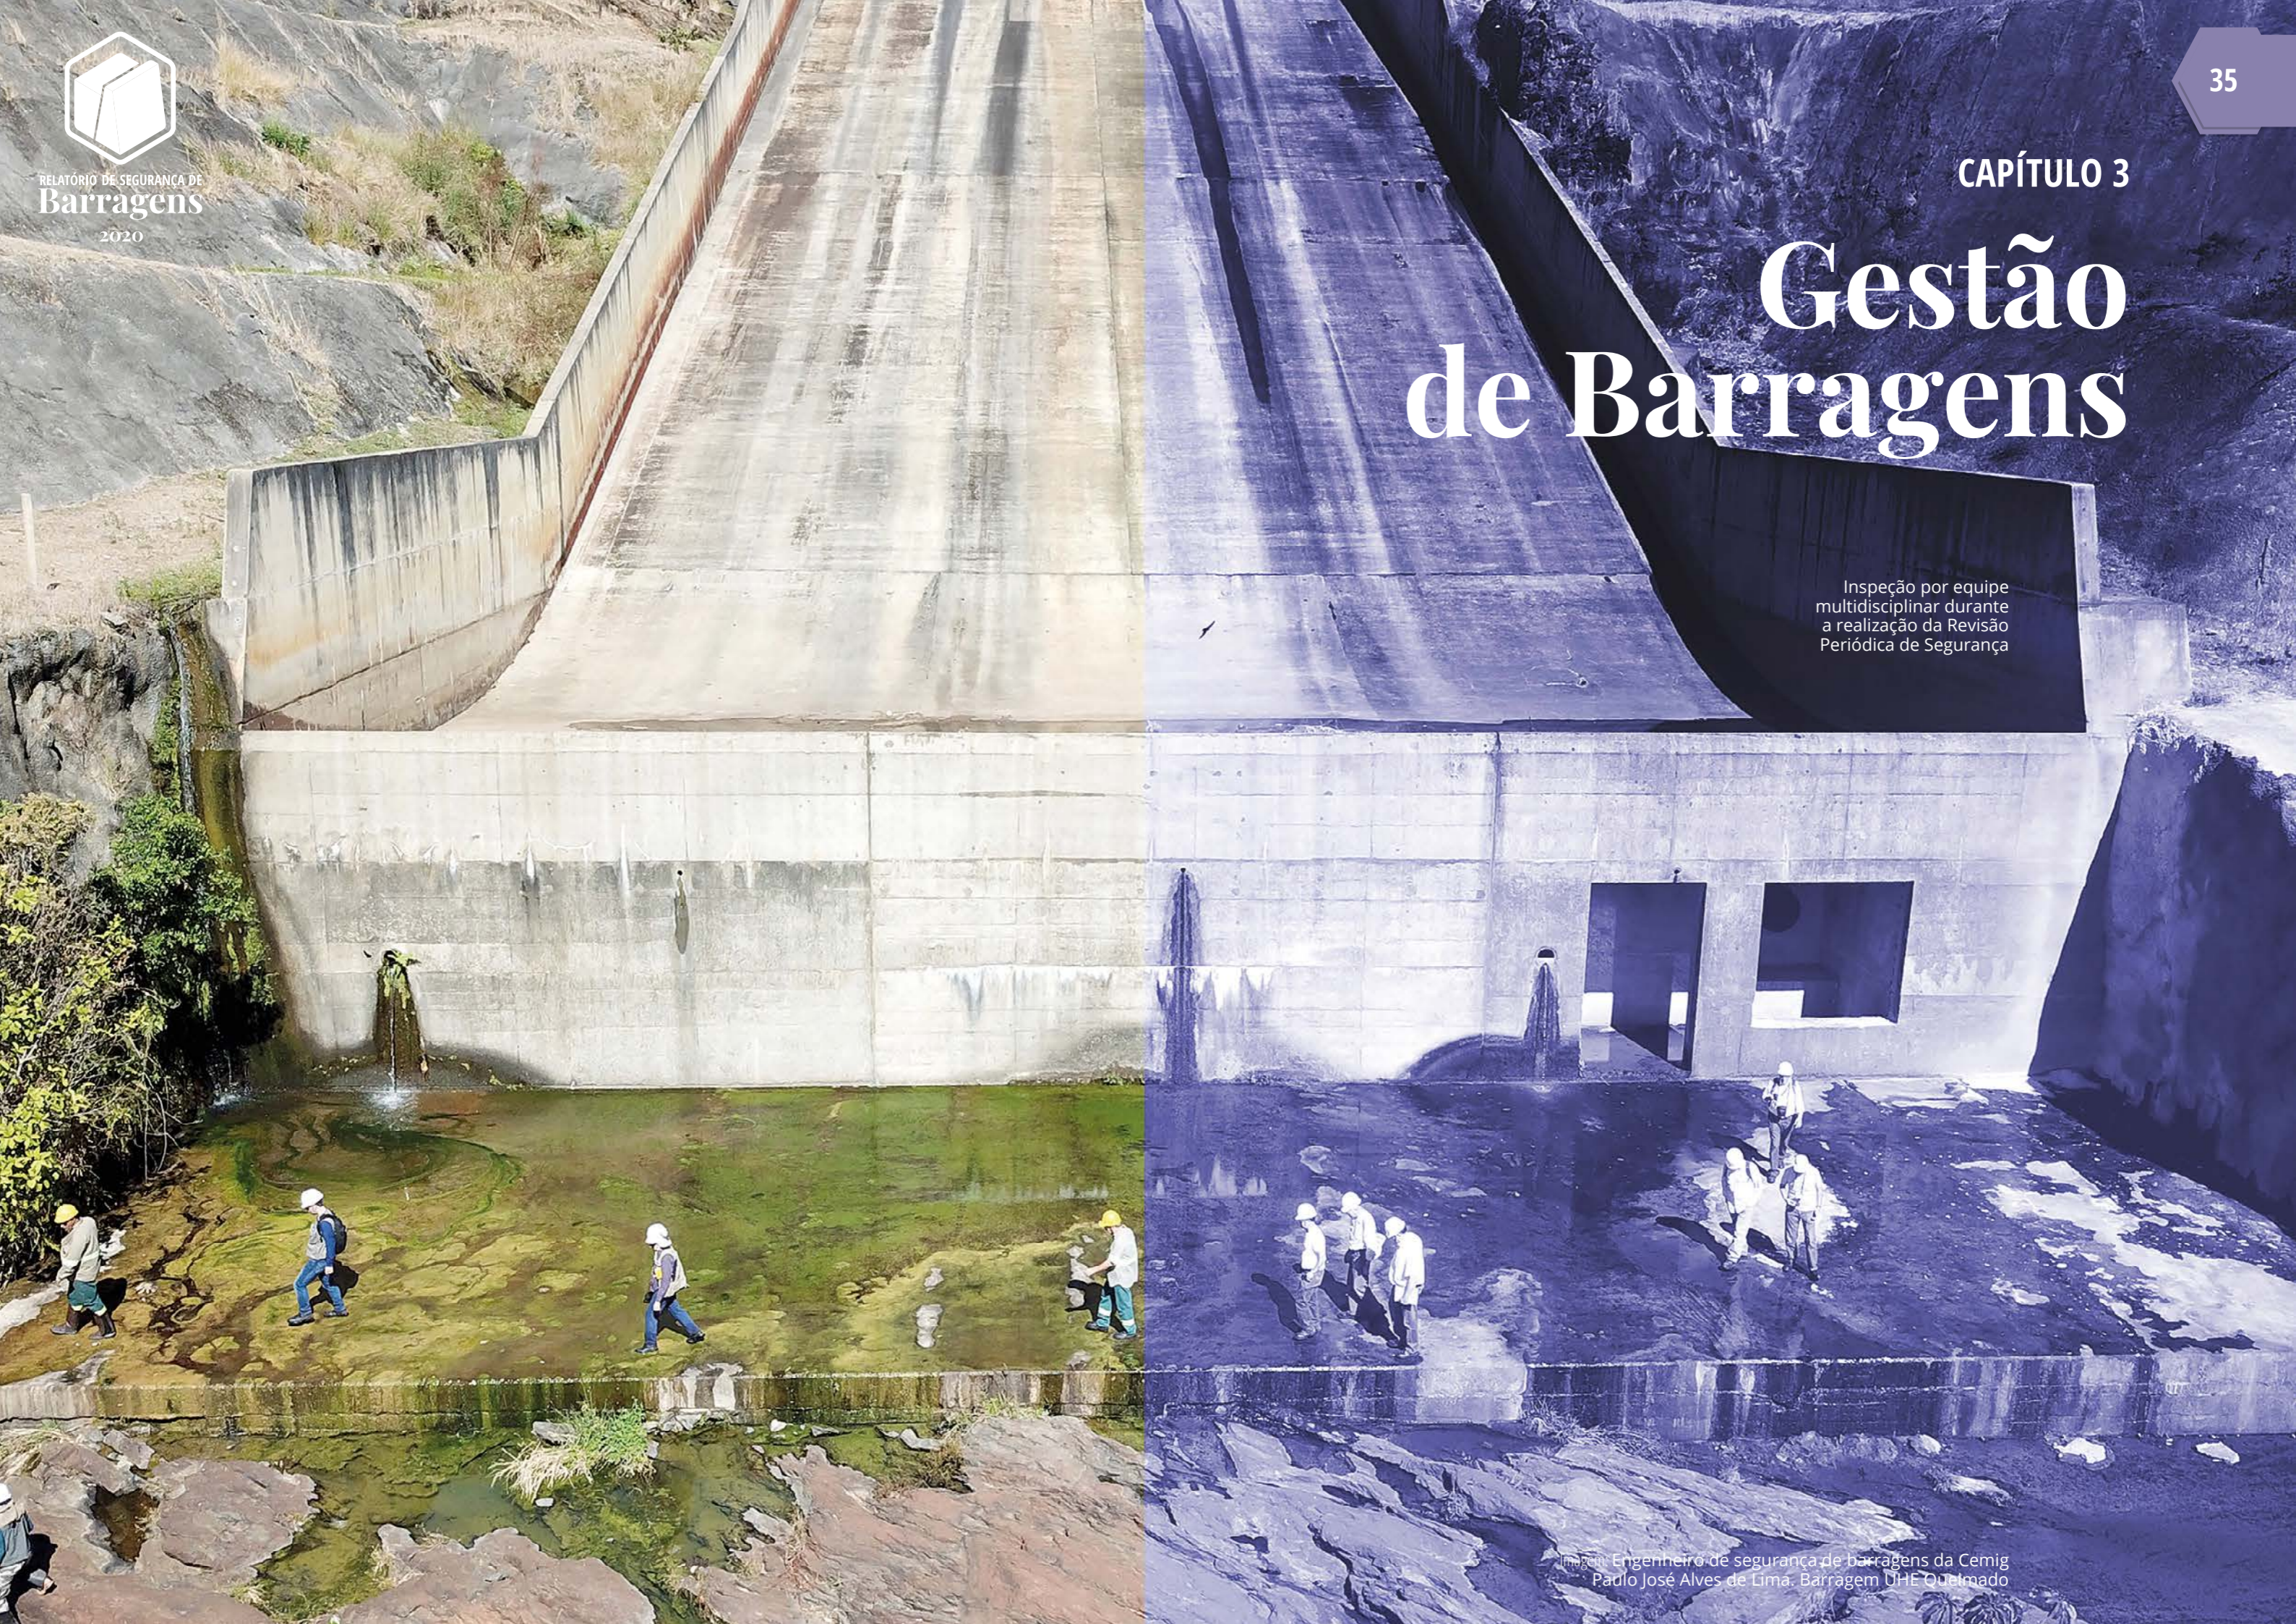
Inspeção por equipe
multidisciplinar durante
a realização da Revisão
Periódica de Segurança

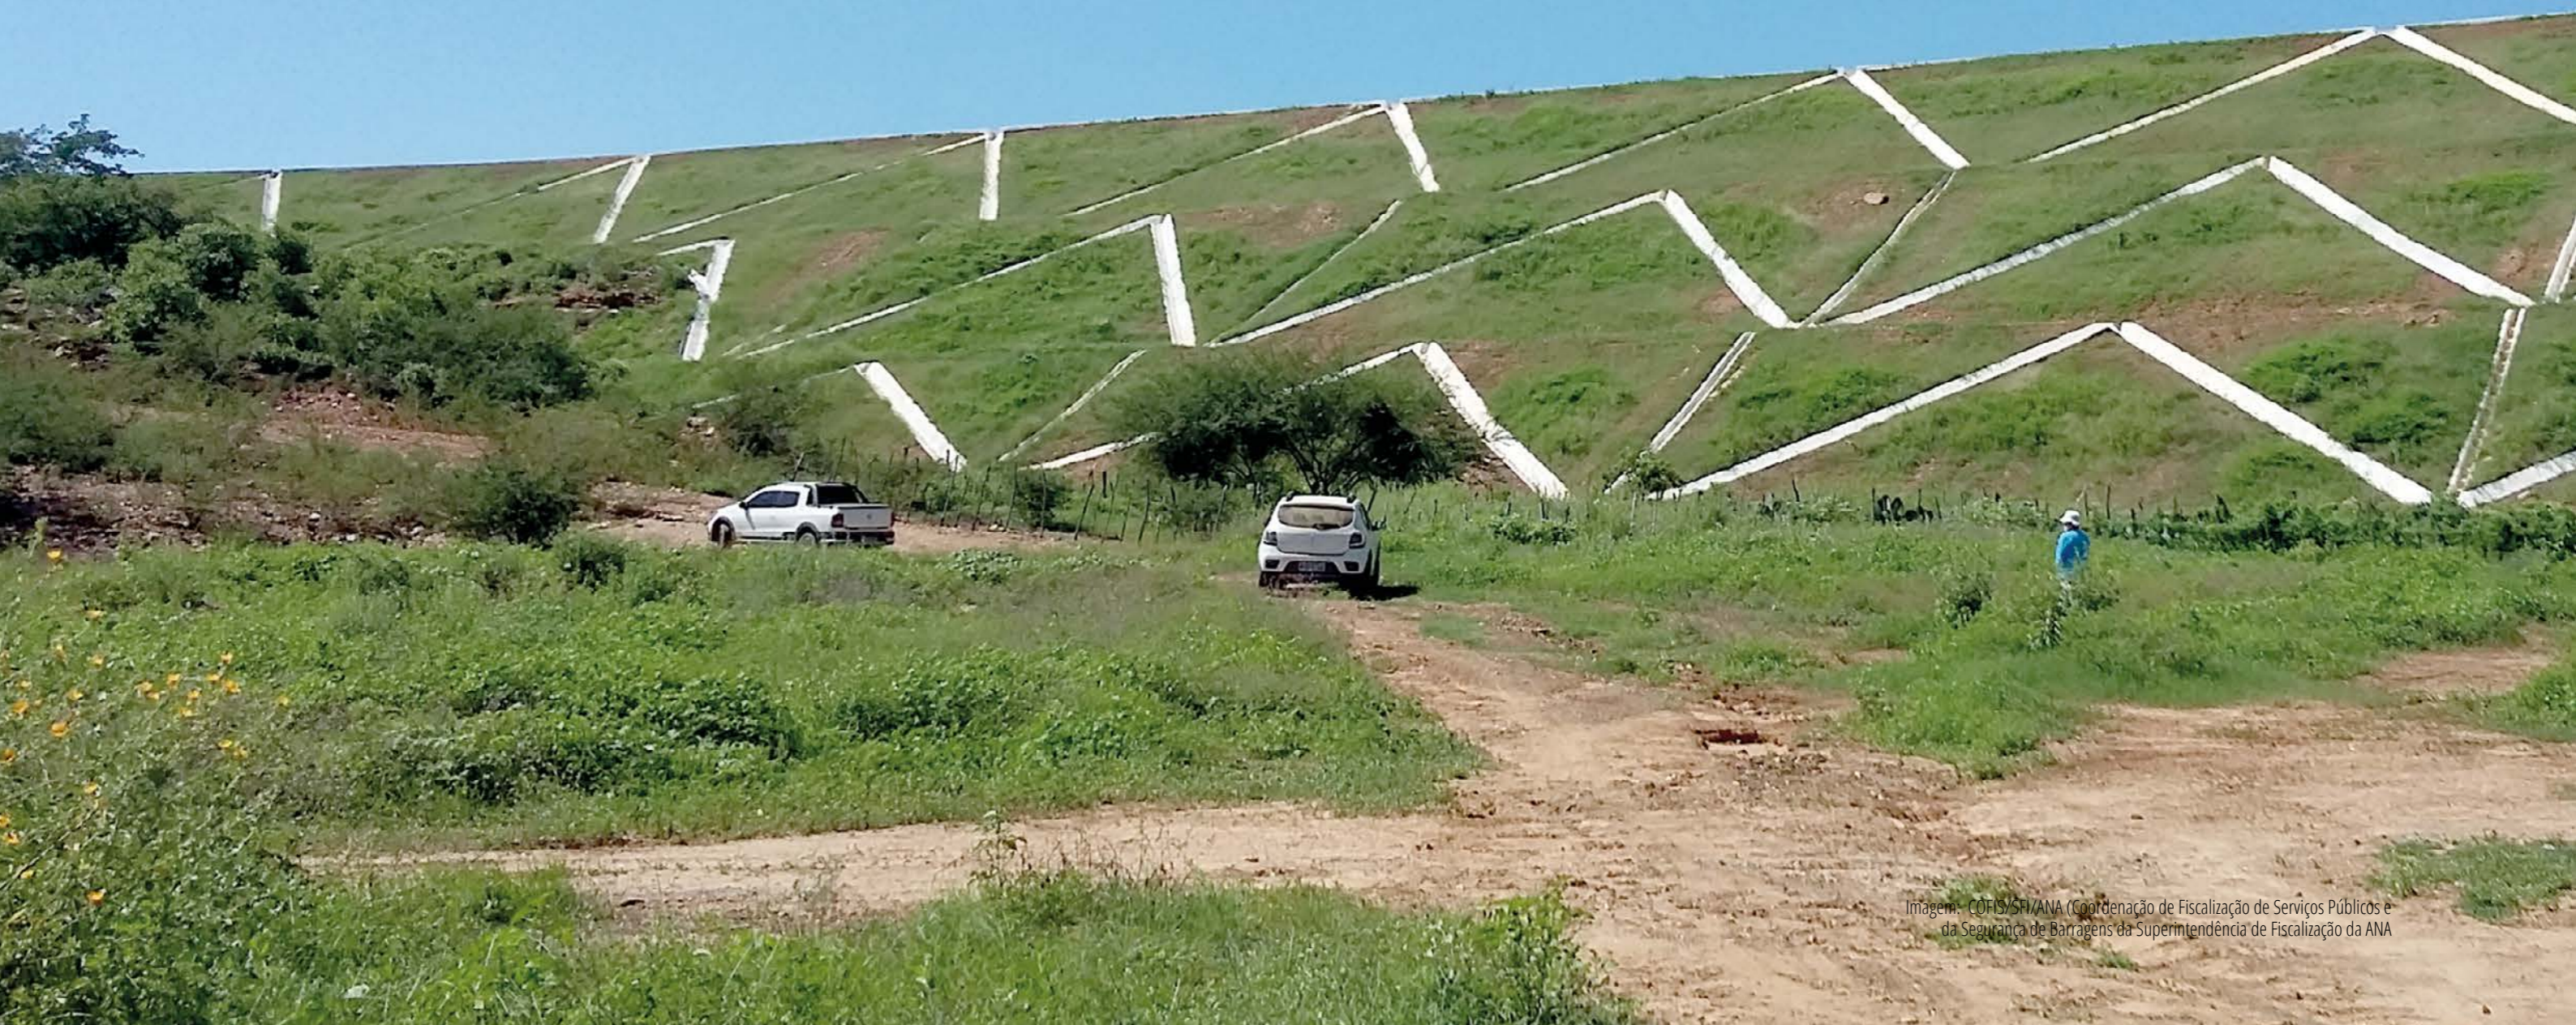
Em contraste com a imagem do início deste capítulo, onde a Barragem Capoeira continha problemas em sua estrutura, aqui ela pode ser vista com o resultado do trabalho de recuperação do maciço e das canaletas de drenagem realizado.
