RELATÓRIO DE SEGURANÇA DE BARRAGENS

RELATÓRIO DE
SEGURANÇA DE BARRAGENS
2016

Agência Nacional de Águas
Ministério do Meio Ambiente

Brasília – DF
ANA
2017

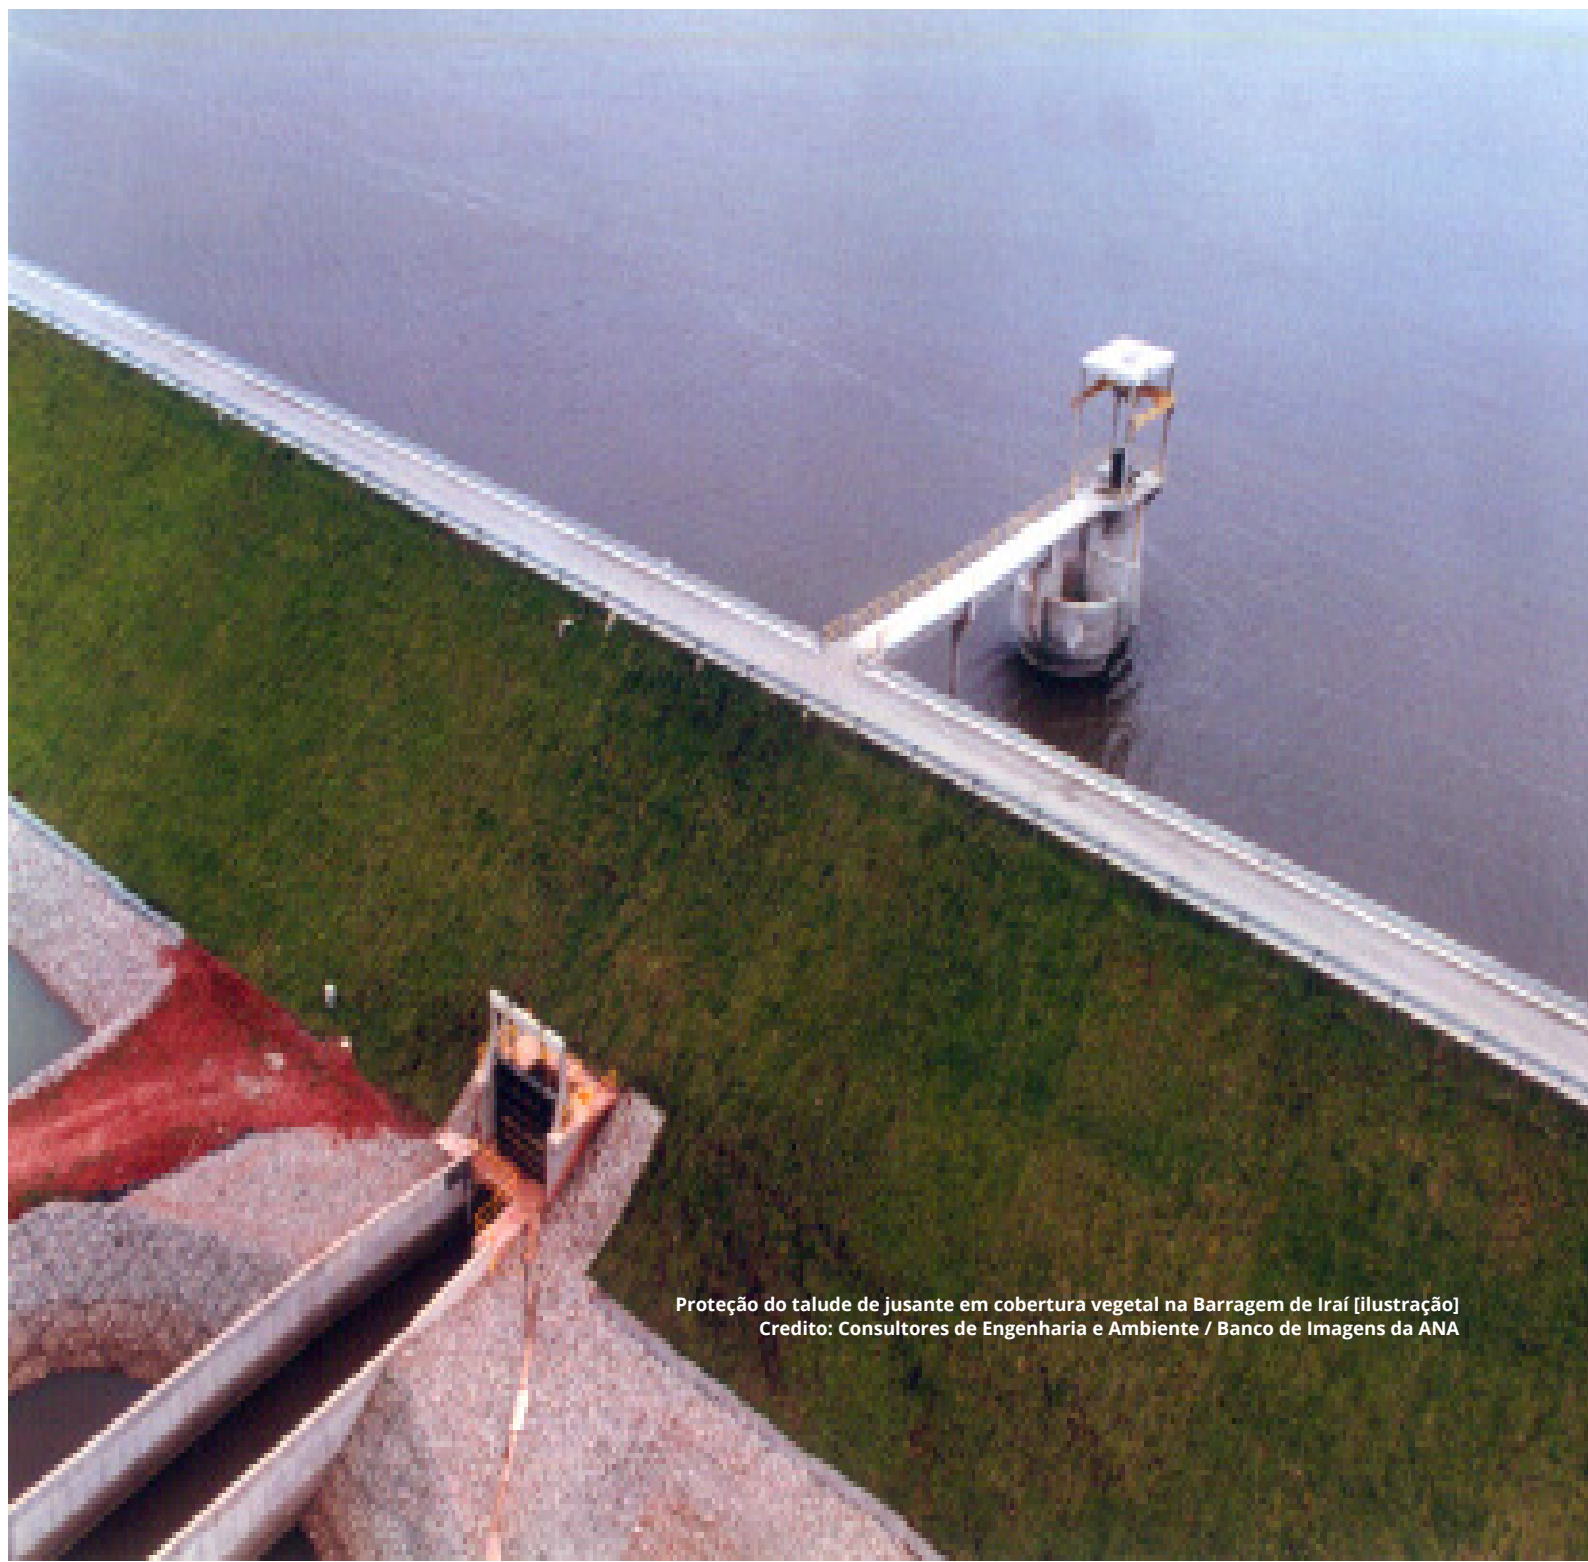
Proteção do talude de jusante em cobertura vegetal na Barragem de Iraí [ilustração]
Credito: Consultores de Engenharia e Ambiente / Banco de Imagens da ANA

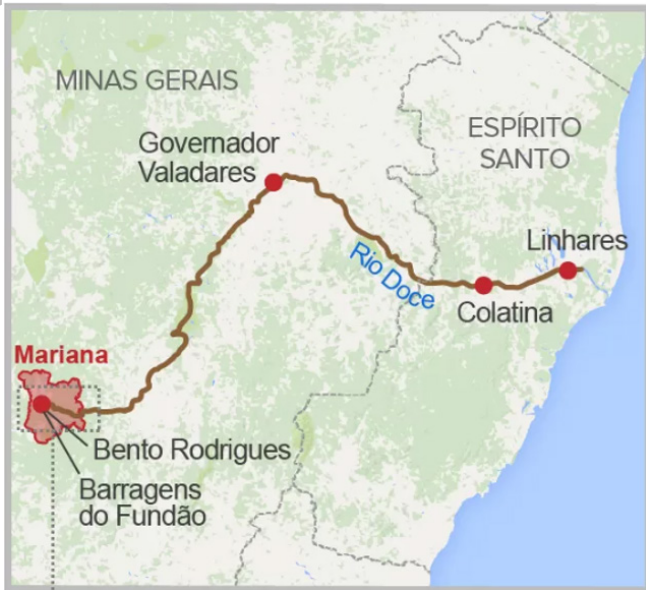
Figura 22 – Percurso da lama da Barragem de Fundão

sequentes prejuízos ao consumo humano, aproveitamento energético, industrial, da agricultura e pecuária, fauna, flora, terrenos circundantes e o meio ambiente de um modo geral, comprometimento das estruturas auxiliares e do dreno de fundo da Barragem de Germano que operava adjacente à Fundão, e finalmente paralisação imediata dos trabalhos produtivos da Empresa, gerando inclusive um significativo prejuízo financeiro.

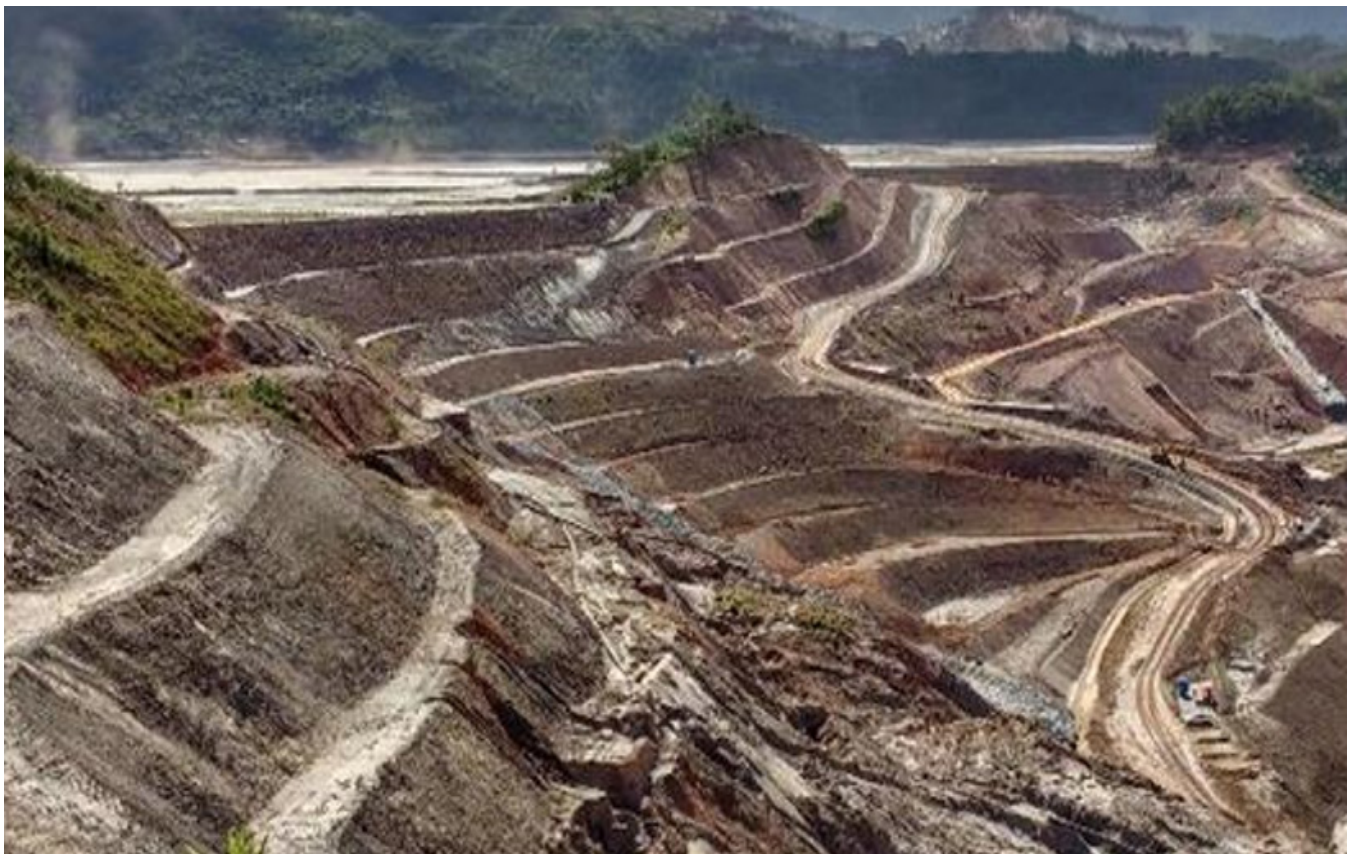
Figura 23 – Construção de berma de equilíbrio na barragem de Germano

Além das medidas de reparação das localidades atingidas, a Samarco teve como compromisso inicial a imediata contenção dos rejeitos remanescentes e para isso foram construídos os diques S1, S2, S3 e S4, ao longo do percurso à jusante da barragem de Fundão até o entroncamento com o rio Gualaxo, afluente do Rio Doce, bem como realizar trabalhos emergenciais de construção de bermas de equilíbrio e recuperação de estruturas na Barragem de Germano para evitar o seu colapso, elevando os fatores de segurança para adequação aos requisitos legais (Figura 23).
